**TRIIPHOONED EESTI MÕISAARHITEKTUURIS –  
AJALOOLINE ÜLEVAADE JA INVENTEERIMINE**

Bakalaureusetöö

Eesti mõisaansamblite triiphoonete inventeerimine. Ankeedid

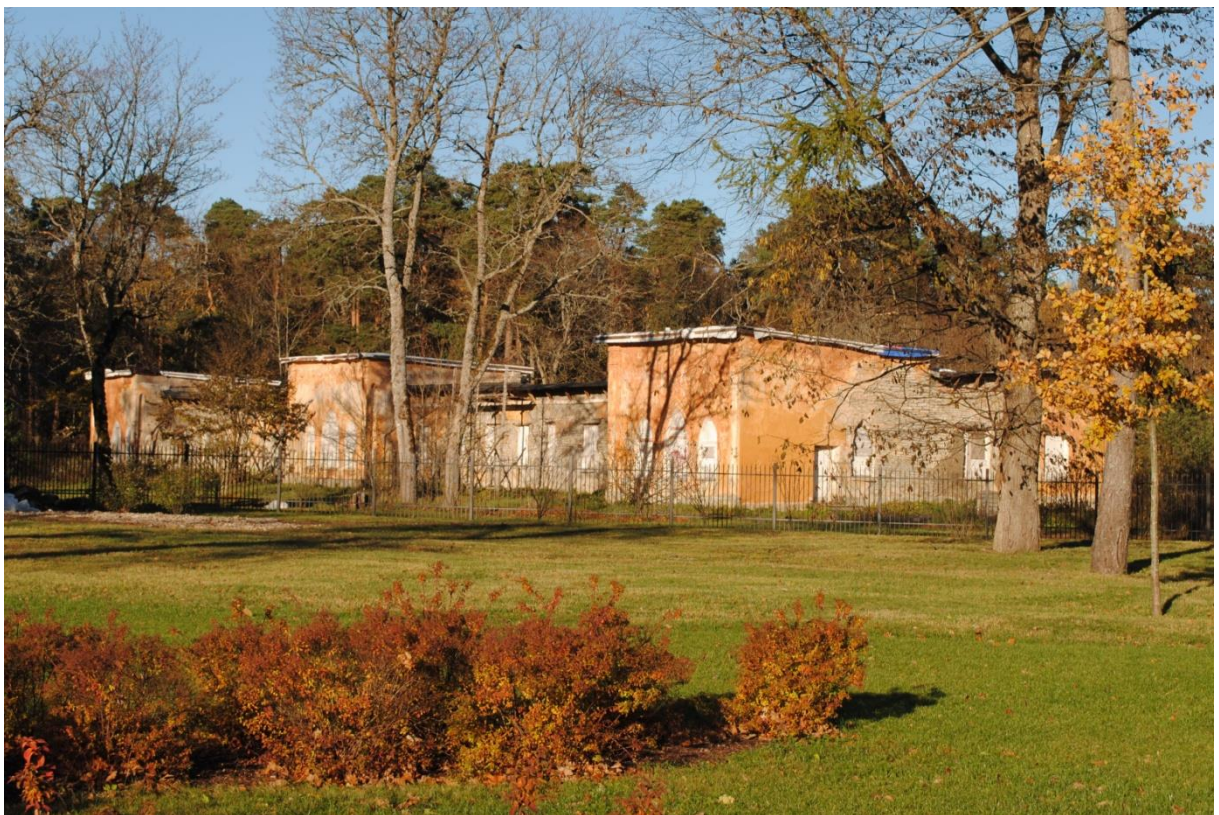
Vaade Keila-Joa mõisa kasvuhoonele lõunast. (2018-11-04)

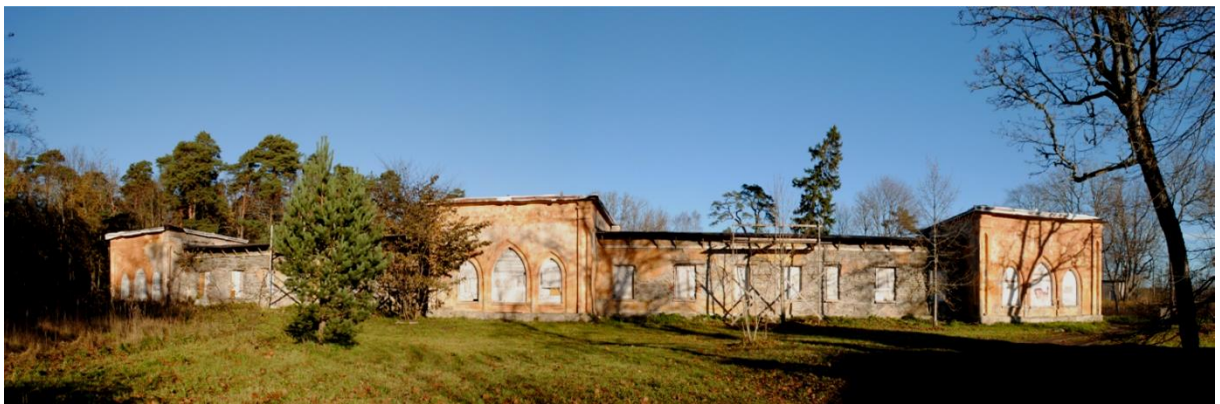
Panoraamvaade Keila-Joa mõisa suurele kasvuhoonele edelast. (2018-11-04)

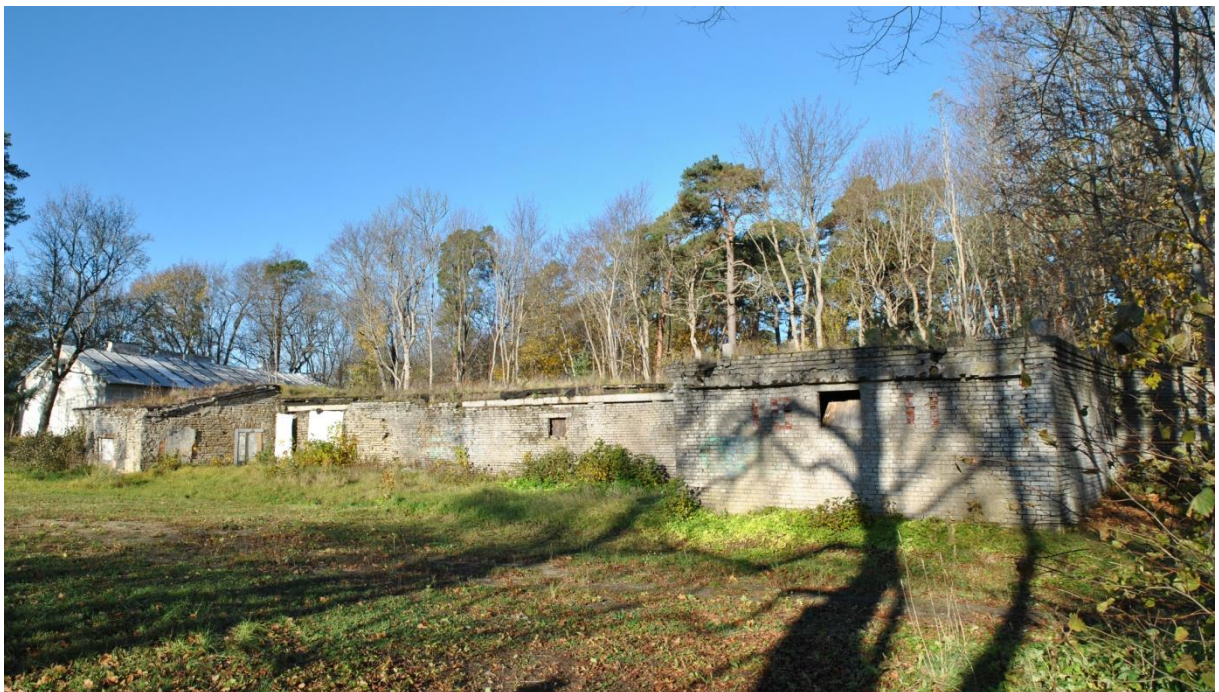
Vaade lõunast väiksema kasvuhuone müüritisele. (2018-11-04)

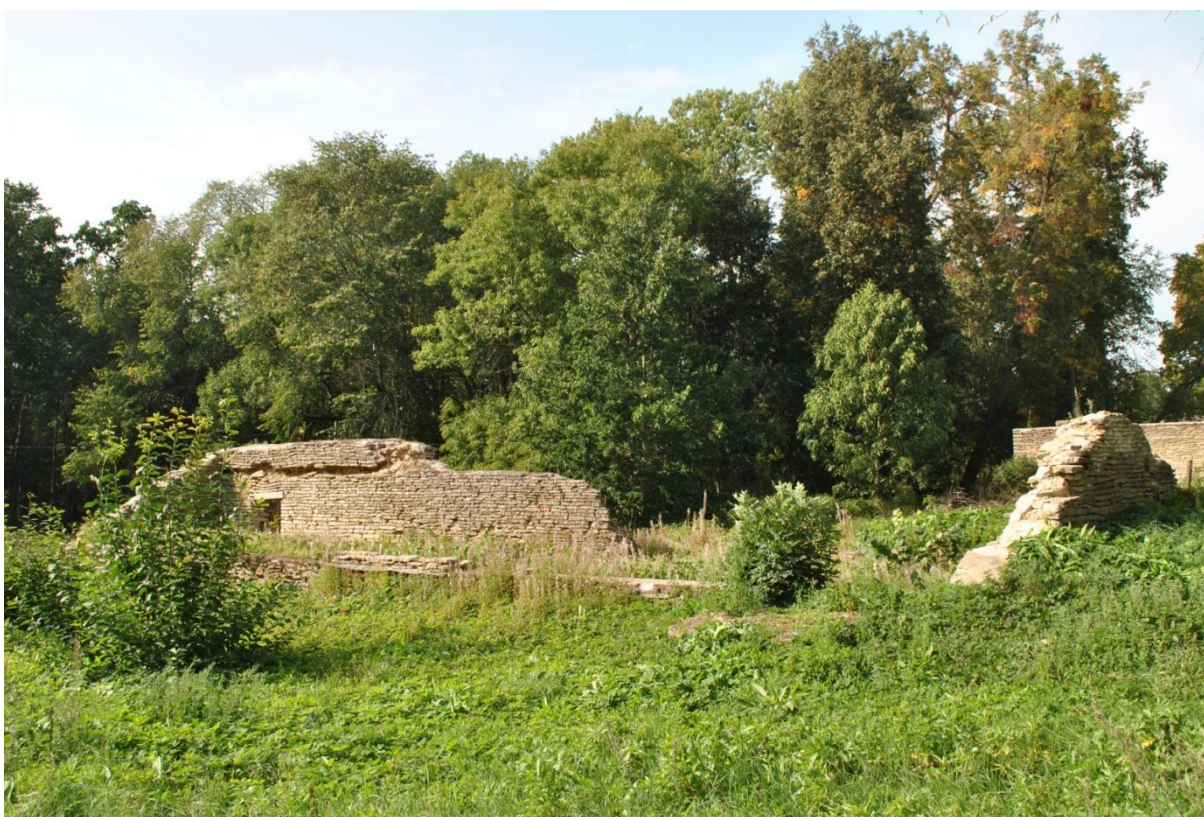
Vaade Kolga väikesele kasvuhoonele idast. (2018-09-08)

| Materjal/seisukord:<br><u>Korstnad</u> : hävinud<br><u>Katus</u> : hävinud<br><u>Seinad</u> : Seinad on laotud paekivist. Seisukord on halb.<br><u>Avatäited</u> : hävinud |

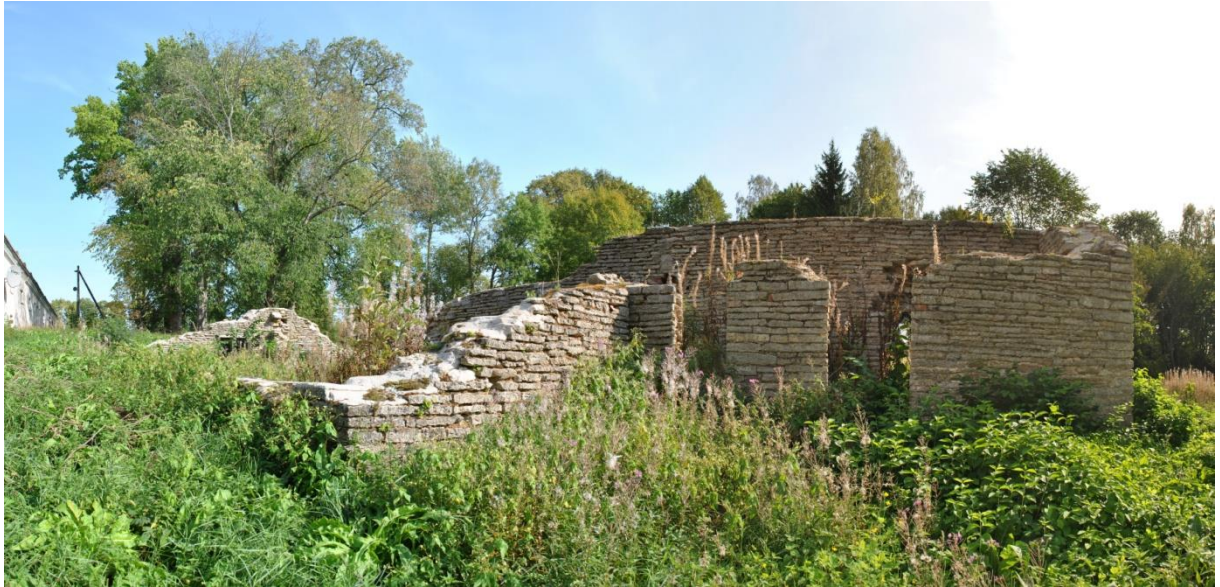
Vaade idapoolsele kasvuhoonele loodest. Osa müüritisest on pealt konserveeritud. (2018-09-08)

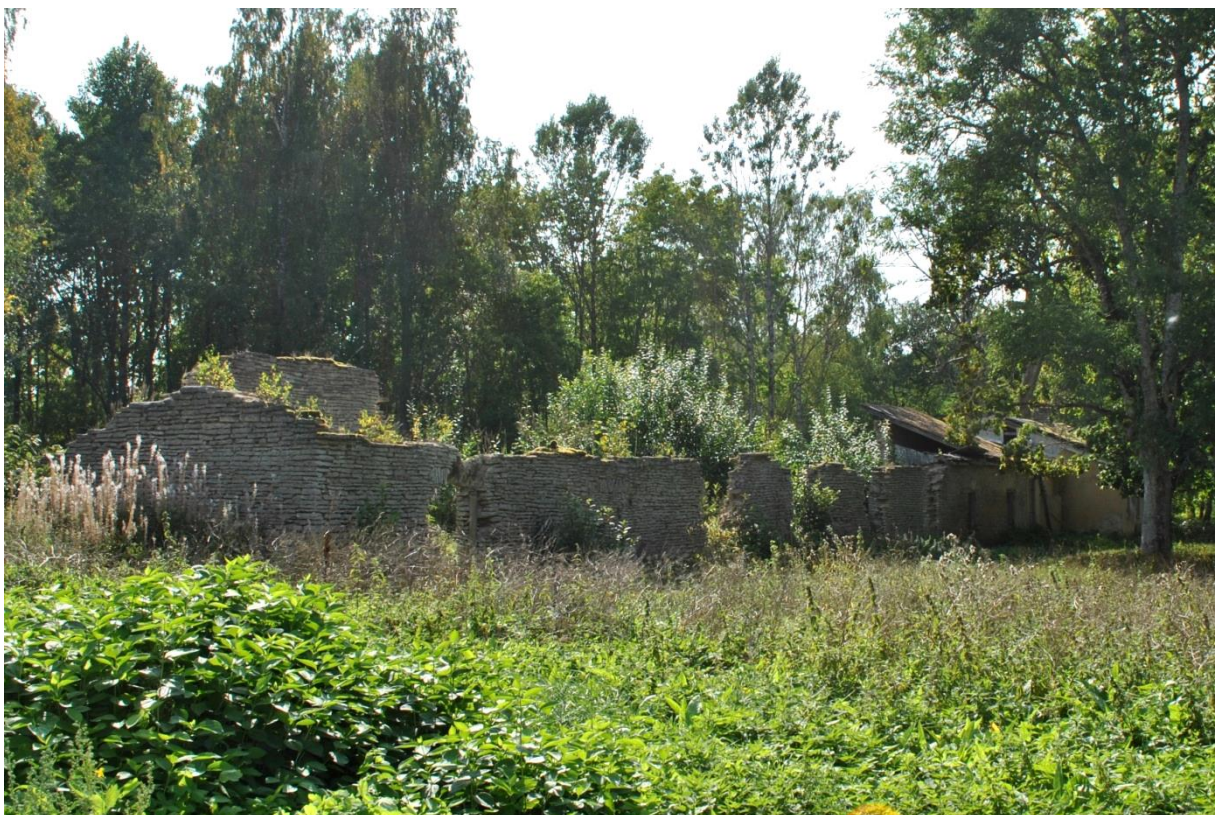
Vaade Kolga mõisa läänepoolsele kasvuhoonele põhjast. (2018-09-08)

| <p>Materjal/seisukord:</p> <p><u>Korstnad</u>: ei ole säilinud</p> <p><u>Katus</u>: Läänepoolset aednikumaja mahtu katab kivikatus. Seisukord on halb. Klaasosa katus on hävinud. Põhjapoolne maht on lääneosas osaliselt katustatud (ei ole ehitusaegne konstruktsioon). Seisukord on avariiline. Katuseosa on sisse varisemas ja sisse vajunud sarikad toetuvad katusekatteraskusega ol.olevatele väärtuslikele seintele.</p> <p><u>Seinad</u>: Paekivist seinad, osaliselt säilinud krohv. Läänepoolne hoonemaht remonditud nõukogude ajal. Põhja- ja lõunapoolsete mahtude seinte seisukord halb.</p> <p><u>Avatäited</u>: Ehitusaegseid avatäiteid säilinud ei ole. Hulk avatäidete silluseid on hävinud.</p> |

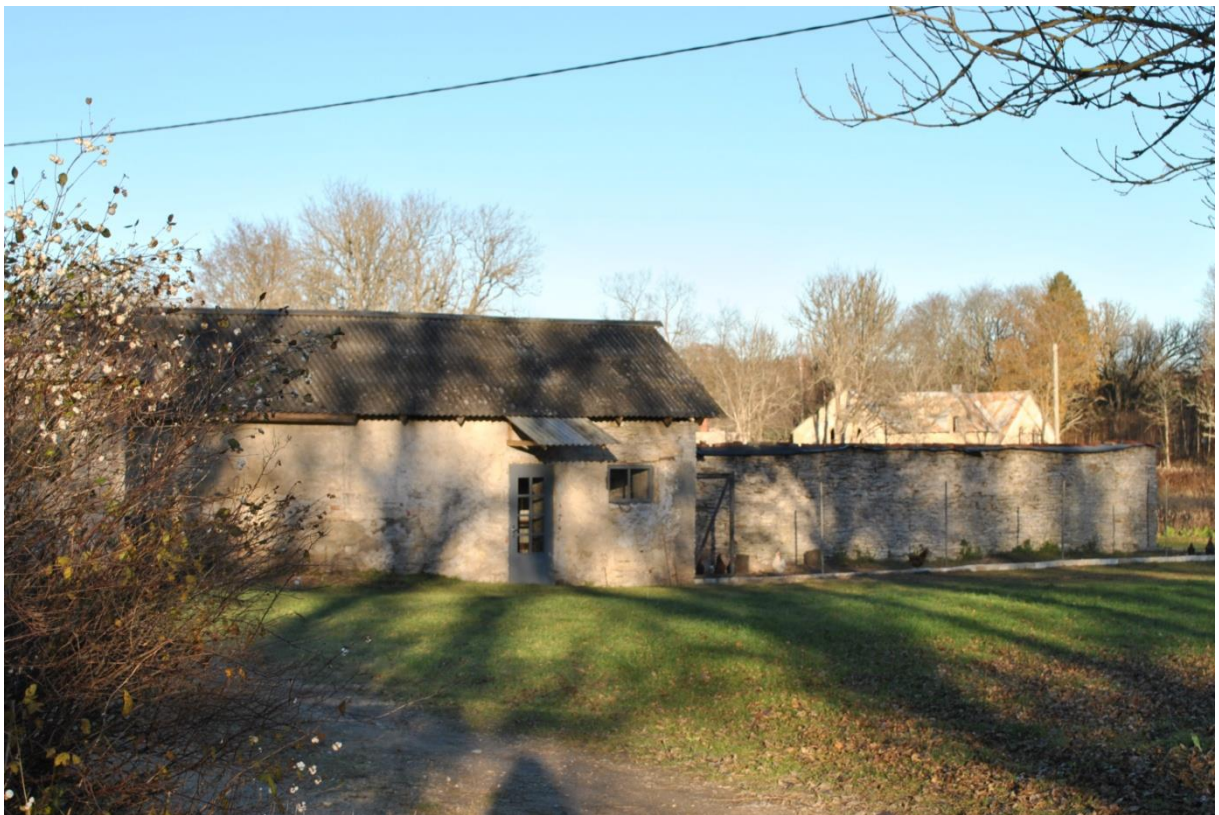
Lohu mõisa kasvuhoone kuur ning kasvuhoone tugimüür. (2018-11-04)

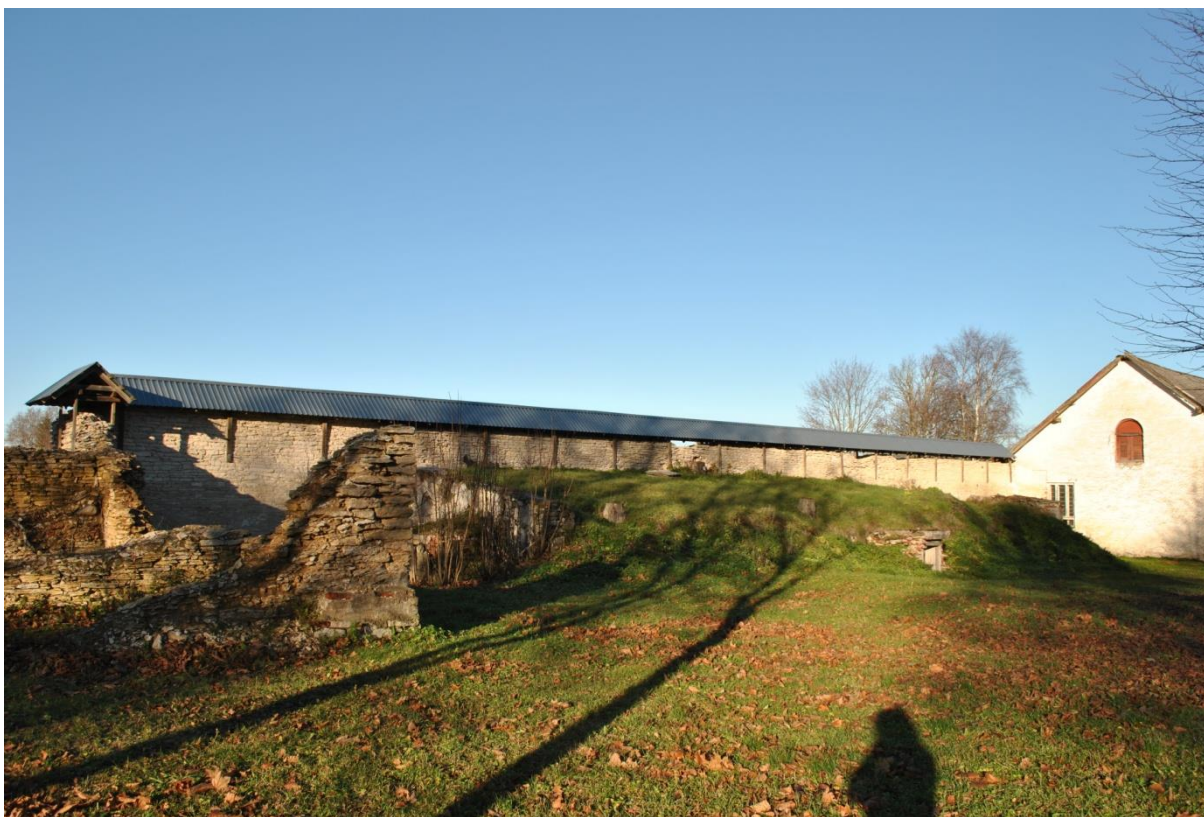
Vaade Riisipere mõisa palmimaja varemetele lõunast. (2018-11-04)

| Ol.oleva olukorra kirjeldus (2018-11-04): Endisest palmimajast on säilinud paekivist tugimüür. Müür on konserveeritud ning katustatud pruuni trapetsplekiga. Klaasitud osa on hävinud aga selle asemele on rajatud silikaatkivist ja raudbetoonist kelder. Keldrisse on sissepääsud lõunast, idast ja läänest. Kelder ei ole korrastatud. Müüride ümbrus on korrastatud. |

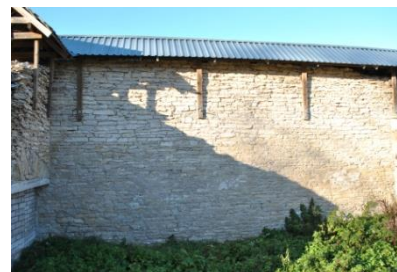
Palmimaja läänepoolne sisnurk – müüritis on konserveeritud ning varemed on katustatud.  
(2018-11-04)

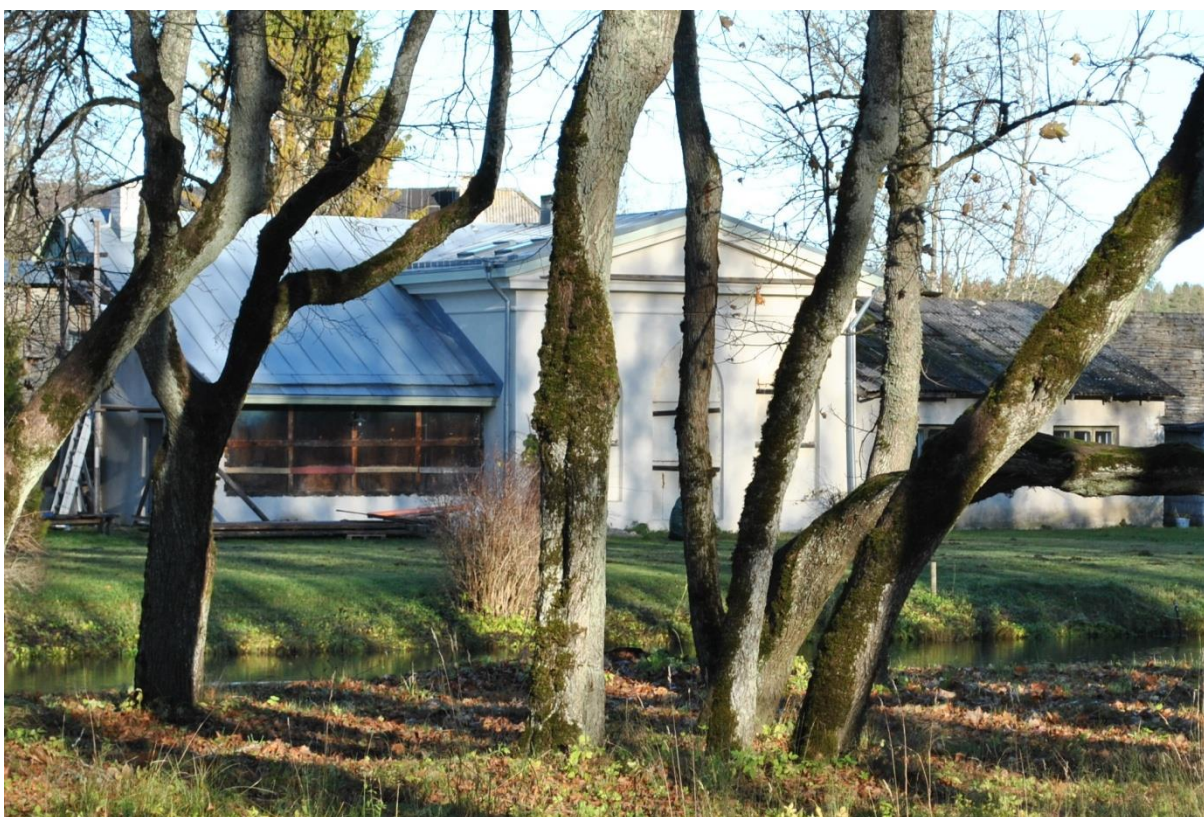
Vääna mõisa kasvuhoone keskmine koda lõunast. (2018-11-04)

| Materjal/seisukord:<br><u>Korstnad</u> : Originaalkorstnate säilivuse kohta info puudub. Triiphoone keskmisel ja idapoolsel koyal on laotud uued korstnapitsid.<br><u>Katus</u> : Klaasitud osa on hävinud. Müüride konserveerimisel ja kodade restaureerimisel on kasutatud viimistlemata valtsplekki.<br><u>Seinad</u> : Paekivist seinad on hästi säilinud. Viimistlus hävinud.<br><u>Avatäited</u> : Hoonele omased teravkaarsed avatäited on kõik hävinud. |

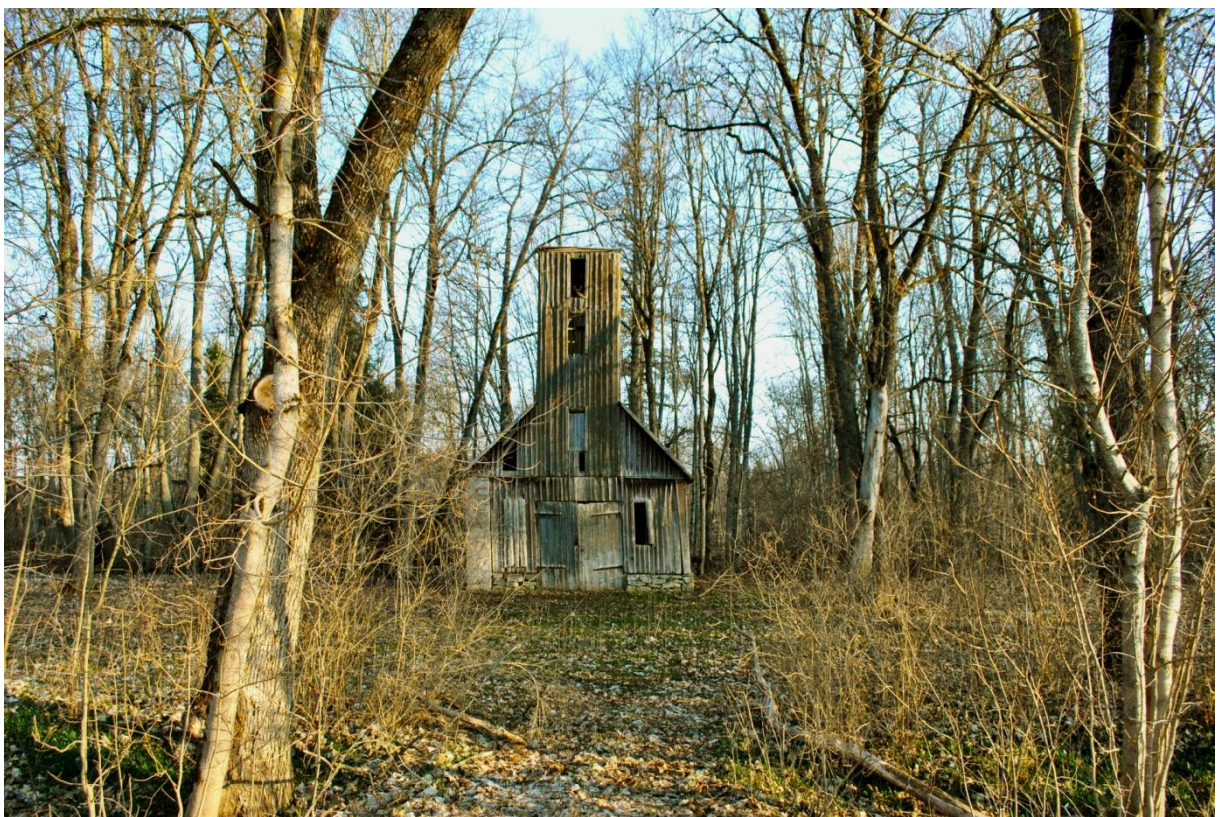
Vaade Liigvalla mõisa endisele triiphoonele, ehitatud ümber pitsukuuriks. (2019-03-30)

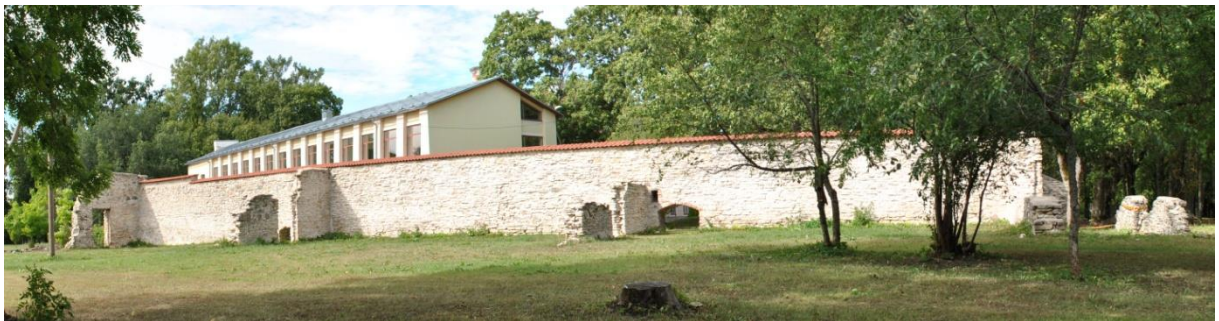
Vaade lõunast endisele klaasitud mahule. (2018-08-11)

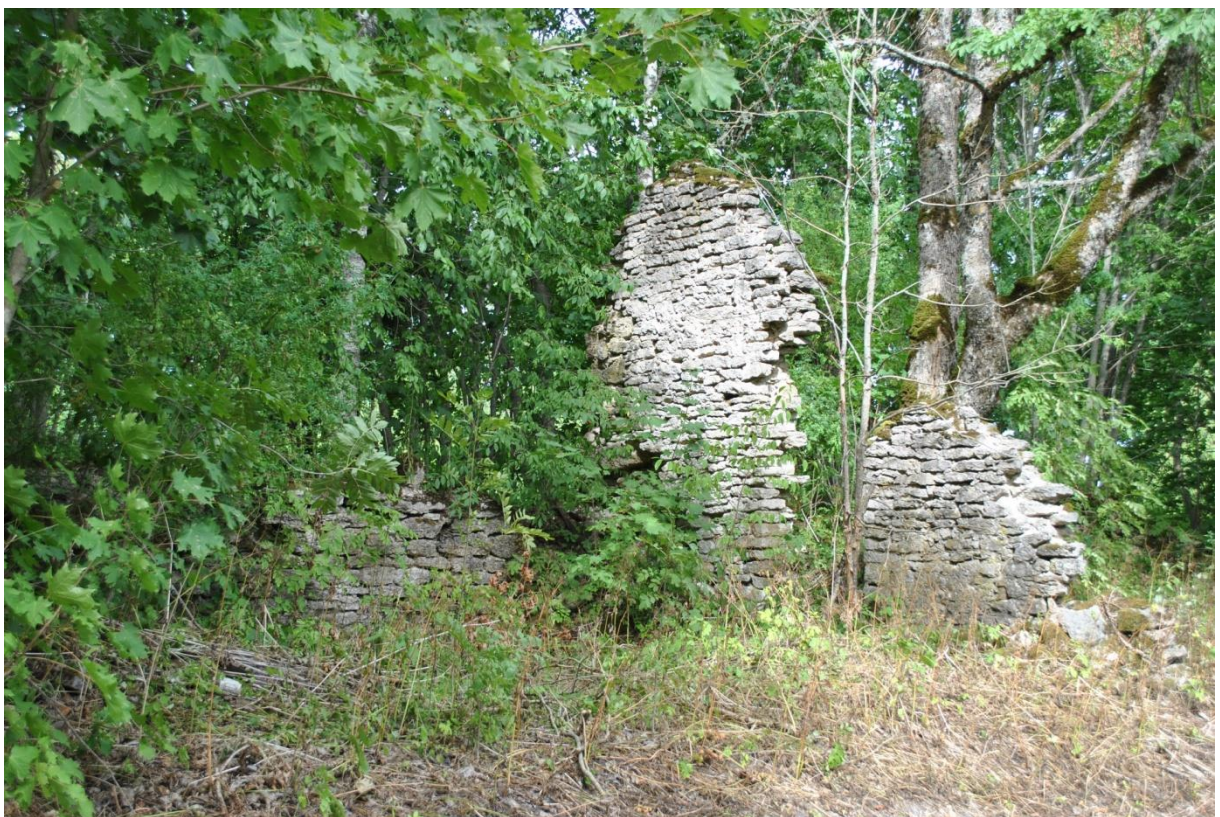
Vaade Seidla mõisa kasvuhuonele läänest. (2018-08-11)

| Hoone üldine seisund: varemed |
| Materjal/seisukord:<br><u>Korstnad</u> : ei tea (pole olnud või ei ole säilinud)<br><u>Katus</u> : hävinud<br><u>Seinad</u> : Põhimahu seinad laotud paekivist. Suures mahus on hävinud. Osaliselt avariiline.<br><u>Avatäited</u> : hävinud |

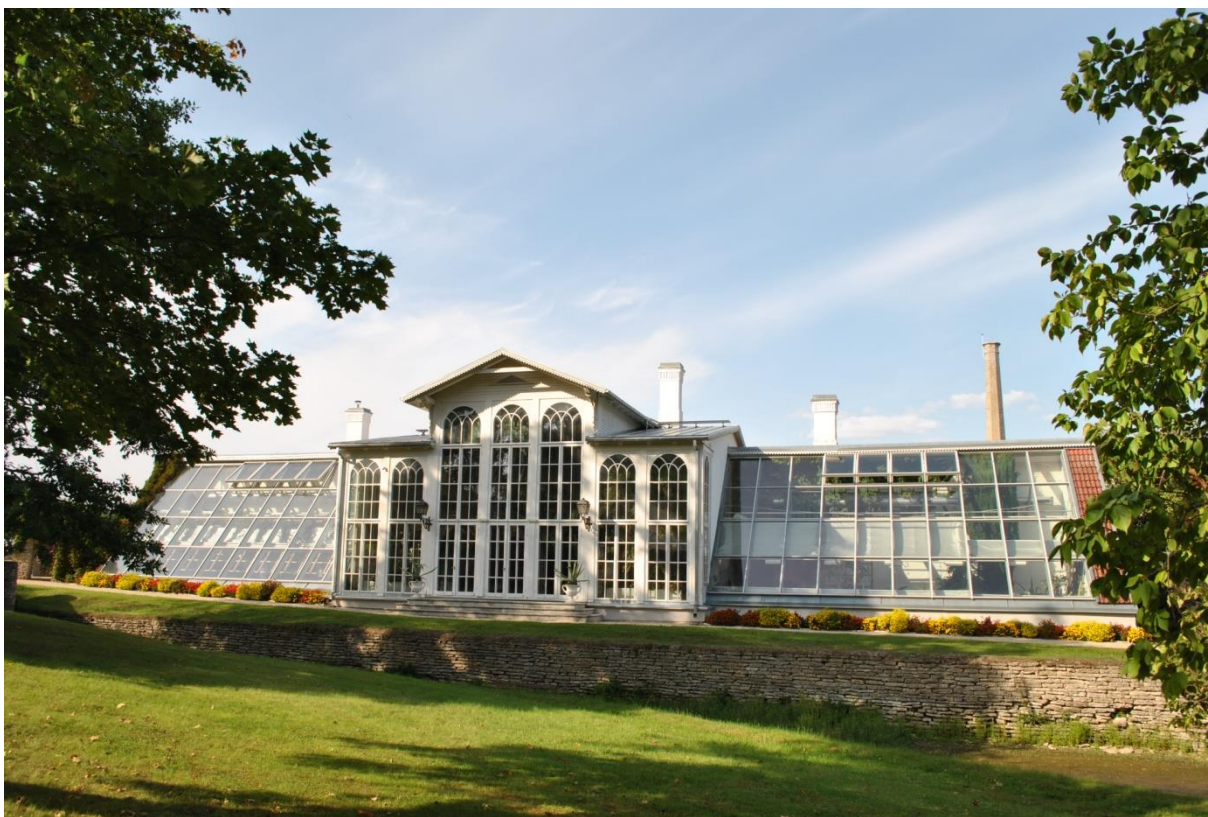
Vaade Palmse mõisa palmimajale lõunast. (2018-09-08)

| Materjal/seisukord:<br>Korstnad: Tõenäoliselt punastest tellistest korstnad, krohvitud valgeks. Seisukord on väga hea.<br><u>Katus</u> : Lõunas alumiiniumkonstruktsioon klaaspaketiga. Põhjapool põhimahus punane kivitatus, keskosas tsinkplekk. Varustatud ripprennidega. Seisukord väga hea.<br><u>Seinad</u> : Põhiosas valgeks krohvitud kiviseinad. Seisukord väga hea. Keskne osa lõunas puidust. Seisukord väga hea.<br><u>Avatäited</u> : Kõik puidust avatäited on värvitud valgeks. Seisukord on väga hea. |

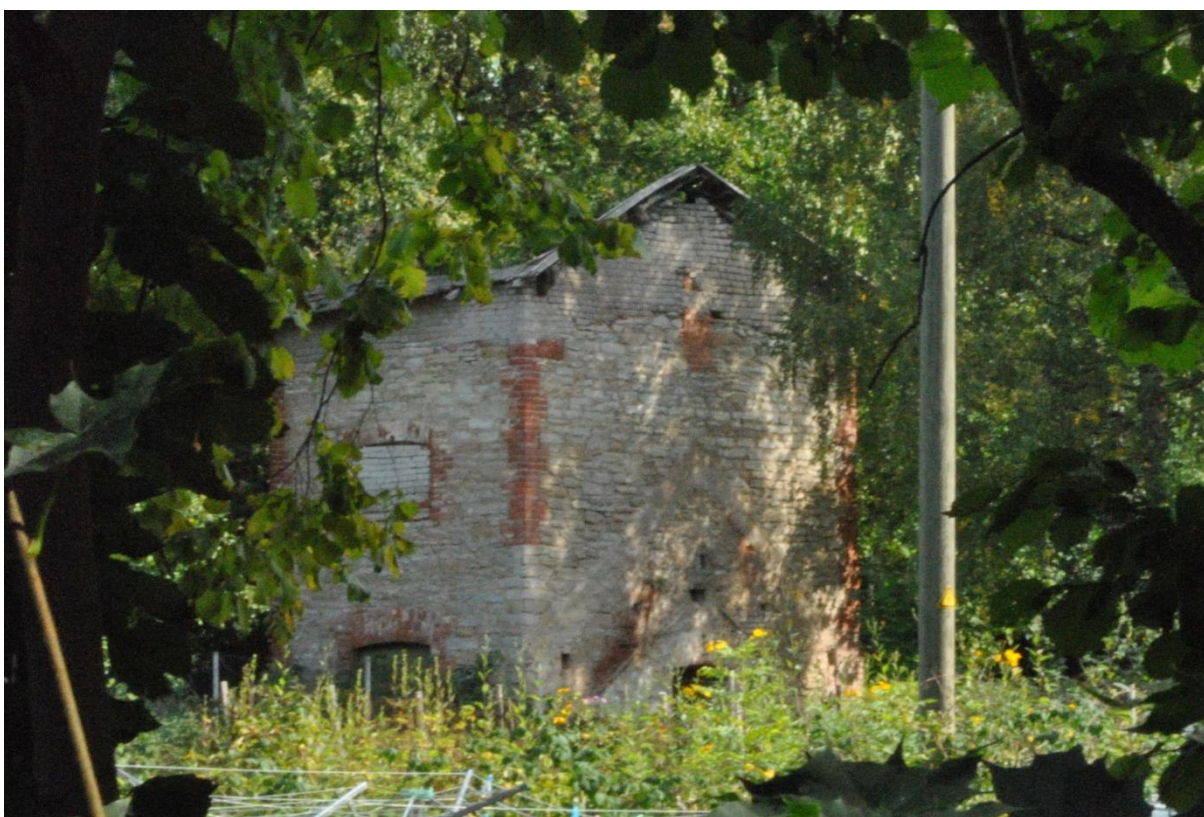
Vaade Vaeküla mõisa kasvuhoone varemetele läänest. (2018-09-08)
