**TRIIPHOONED EESTI MÕISAARHITEKTUURIS –  
AJALOOLINE ÜLEVAADE JA INVENTEERIMINE**

Bakalaureusetöö

Eesti mõisaansamblite triiphoonete inventeerimine. Ankeedid

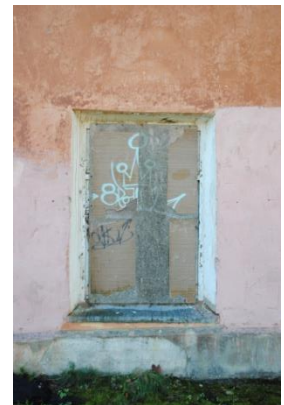
Ehitusaegne ava ja eenduv sokkel  
hoone põhjaseinas. (2018-11-04)

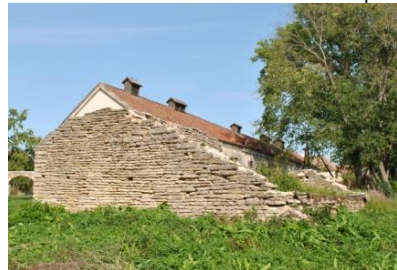
| Materjal/seisukord:<br><u>Korstnad</u> : hävinud<br><u>Katus</u> : hävinud<br><u>Seinad</u> : Seinad on laotud paekivist. Seisukord on halb.<br><u>Avatäited</u> : hävinud |

Vaade edelast kasvuhoone läänepoolsele otsaseinale. (2018-09-08)

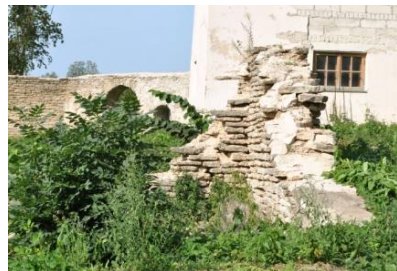
Põhja- ja lõunaosa vahesein on idaosas varisenud. Vaade lõunast. (2018-09-08)

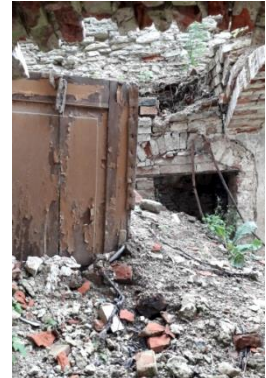
Vaade põhjast hoone idamahu sisemusse. Uks on mattunud ehitusprahi alla. (2018-08-26)

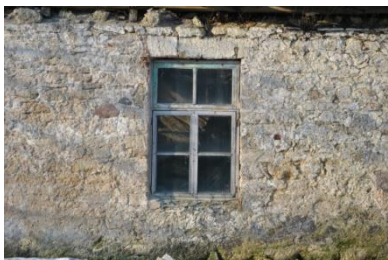
Aken põhjafassaadil, hoone  
lääneosas. (2019-03-30)

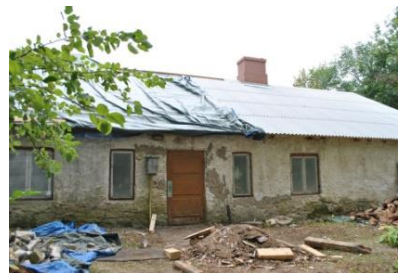
Vaade loodest aednikumaja sissepääsule. Pooleli on katusetööd. Laotud on uus punastest tellistest korsten. (2018-08-11)

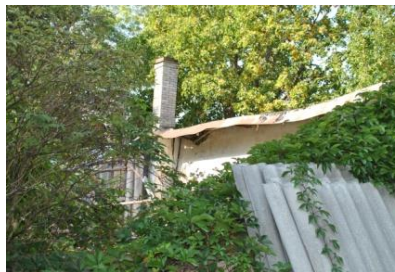
Vaade idast hooneosale, mis on vajunud sisse. Paeseinad on kaetud metsviinapuuga. (2018-09-08)

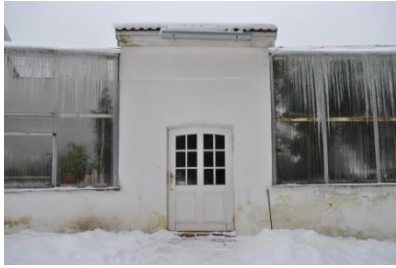
Kasvuhoone keskne sissepääs. Taastamisel ei ole järgitud ehitusaegset kujundust. Viilkatuse asemel on pultkatus ning lihtsustatud on välisukse kujundust. (2018-02-10)

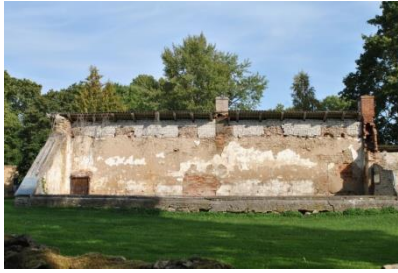
Kasvuhoone läänetiib, vaade lõunast. Ühe pääsuga põhjapoolsesse mahtu. (2018-09-08)
