**TRIIPHOONED EESTI MÕISAARHITEKTUURIS –  
AJALOOLINE ÜLEVAADE JA INVENTEERIMINE**

Bakalaureusetöö

Eesti mõisaansamblite triiphoonete inventeerimine. Ankeedid

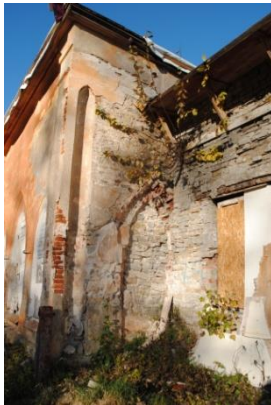
Läänepoolseima eenduva  
hoonemahu idaseinas asub  
kinnimüüritud teravkaarne ava.  
(2018-11-04)

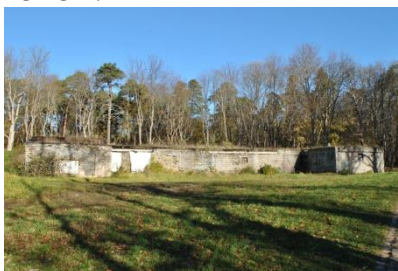
| Hoone üldine seisund: halb |

Vaade lõunast kasvuhoone varemetele. (2018-11-04)

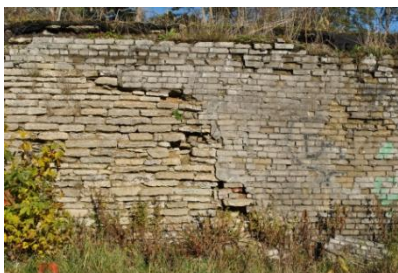
| Materjal/seisukord:<br><u>Korstnad</u> : hävinud<br><u>Katus</u> : Klaasitud osa hävinud, kiviosa müürid katustamata.<br><u>Seinad</u> : Seinad on laotud paekivist. Osaliselt üles laotud silikaatkivist. Idapoolne eenduv hoonemaht on terviklikult silikaatkividest ümber laotud. Viimistlus on hävinud.<br><u>Avatäited</u> : Avade sillused on laotud paekivist, avatäiteid säilinud ei ole. |

Kasvuhoone tagumine sein on osaliselt laotud silikaatkivist (2018-11-04)

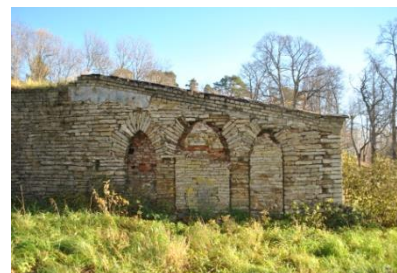
Vaade läänest – kolm teravkaarset paesillustega ava. (2018-11-04)

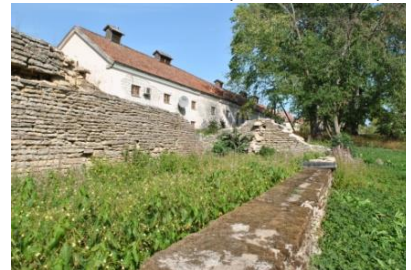
Vaade edelast konserveeritud kasvuhoone soklile. Taustal idapoolne otsasein. (2018-09-08)

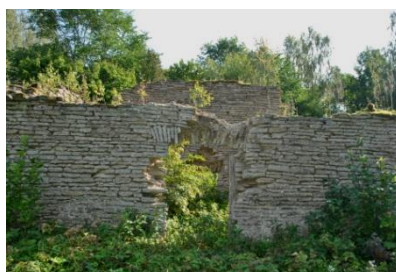
Avariilise sillusega ava põhjaseina idapoolses mahus. (2018-09-08)

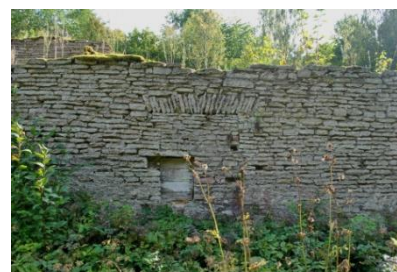
Kinni müüritud paekivist sillusega ava hoone põhjaseinas. (2018-09-08)

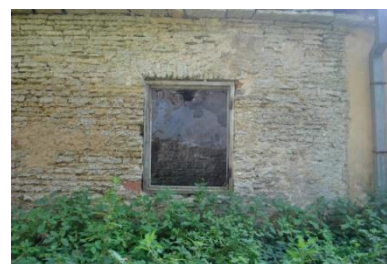
Ava säilinud aknalengiga põhjaseinas. (2018-09-08)

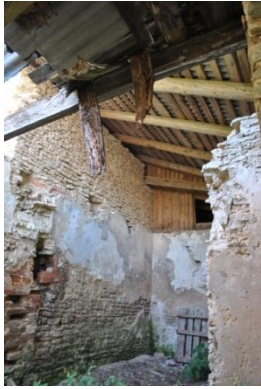
| <p>Materjal/seisukord:</p> <p><u>Korstnad</u>: ei ole säilinud</p> <p><u>Katus</u>: Läänepoolset aednikumaja mahtu katab kivikatus. Seisukord on halb. Klaasosa katus on hävinud. Põhjapoolne maht on lääneosas osaliselt katustatud (ei ole ehitusaegne konstruktsioon). Seisukord on avariiline. Katuseosa on sisse varisemas ja sisse vajunud sarikad toetuvad katusekatteraskusega ol.olevatele väärtuslikele seintele.</p> <p><u>Seinad</u>: Paekivist seinad, osaliselt säilinud krohv. Läänepoolne hoonemaht remonditud nõukogude ajal. Põhja- ja lõunapoolsete mahtude seinte seisukord halb.</p> <p><u>Avatäited</u>: Ehitusaegseid avatäiteid säilinud ei ole. Hulk avatäidete silluseid on hävinud.</p> |

Aedniku eluruumide kõrval, hoone põhjapoolisel mahul, on katuse jupp sisse varisemas, mis põhjustab oma raskusega veelgi ulatsulikumat müüride varisemist. (2018-09-08)

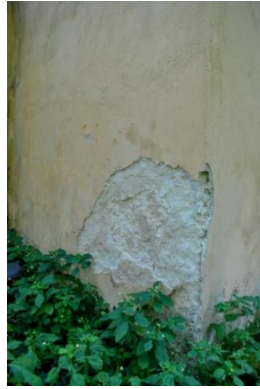
Nõukogudeaegse ülekrohvi alt paljandub säilinud ehitusaegne lubikrohv. (2018-09-08)

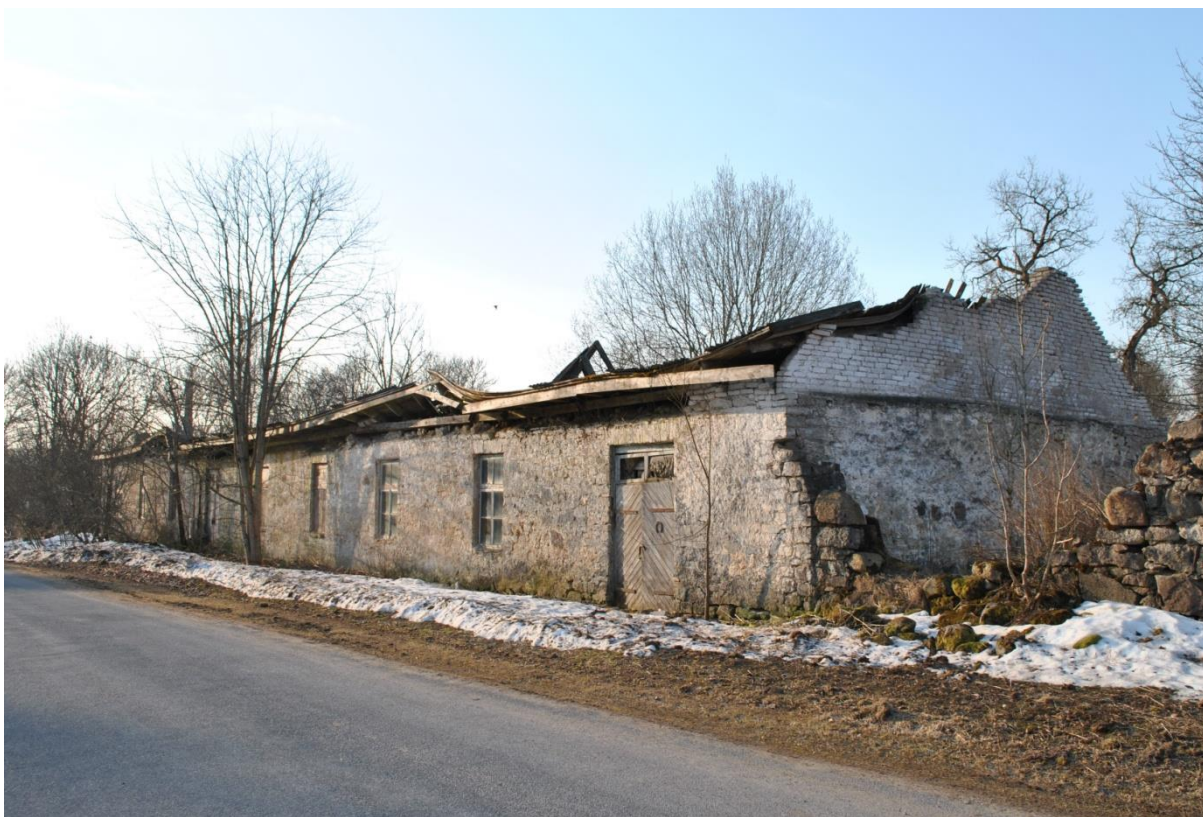
Vaade põhjast Einmanni mõisa kasvuhuonele. (2019-03-30)

| Ol.oleva olukorra kirjeldus (2019-03-30): Triiphoonest on säilinud hoone kirdepoolne paekivist abiruumidega hooneosa. Kivist hooneosal on üheksa telge – kõige loodepoolsem ja keskmine ava on ukсед. Kagus on laiem aknaava, mille alumine osa on võrreldes põhimahuga lohakama laoga. Tõenäoliselt on tegemist olnud ukseavaga. Kitsamate akende 6-ruudulised avatäited on arhailise ilmega ja viimistletud sinaka värviga. Hoone põhimahul on säilinud vanemat lubikrohvi. Hoone klaasitud osa on hävinud. Kirdepoolse paaseinaga sama kõrge silikaatmüüritis on laotud loodesse ja silikaadiga on kõrgemaks ehitatud ka otsaseinad. Hoonele on laotud uued silikaadist otsaviilud ja katustatud eterniidiga. Katus, sh sarikad, on praktiliselt terves hoonemahus sisse varisenud. Kuna paekivist hoonemahu ja klaasitud triiphoone vaheline kõrgem paekivist vahesein jääb plaaniliselt olemasoleva hoone kubatuuride sisse, siis ei olnud sisse langenud katuse tõttu võimalik seina säilivust kontrollida. |
| Materjal/seisukord:<br><u>Korstnad</u> : ei ole säilinud<br><u>Katus</u> : Kogu hoone on katustatud eterniidiga – katus on sisse vajunud. Klaasitud osa säilinud ei ole.<br><u>Seinad</u> : Paekivist laotud ehitusaegsed seinad säilinud hästi. Osaliselt säilinud vanemat krohvi. Silikaatkivist juurdeehitus on lagunenenud.<br><u>Avatäited</u> : Põhjafassaadil on säilinud puidust avatäidete lengid. Samuti on säilinud vanemaid 6-ruuduga 2-poolseid puitaknaid ja ukse valgimik. |

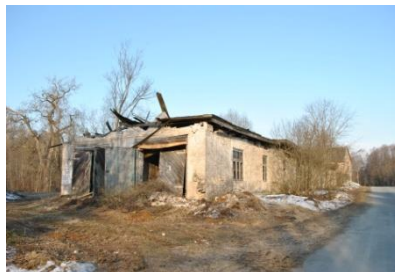
Vaade idast hoone otsaseinale.  
(2019-03-30)

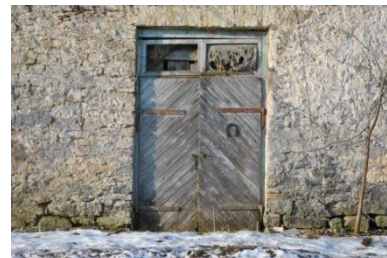
Uks põhjafassaadil. (2019-03-30)

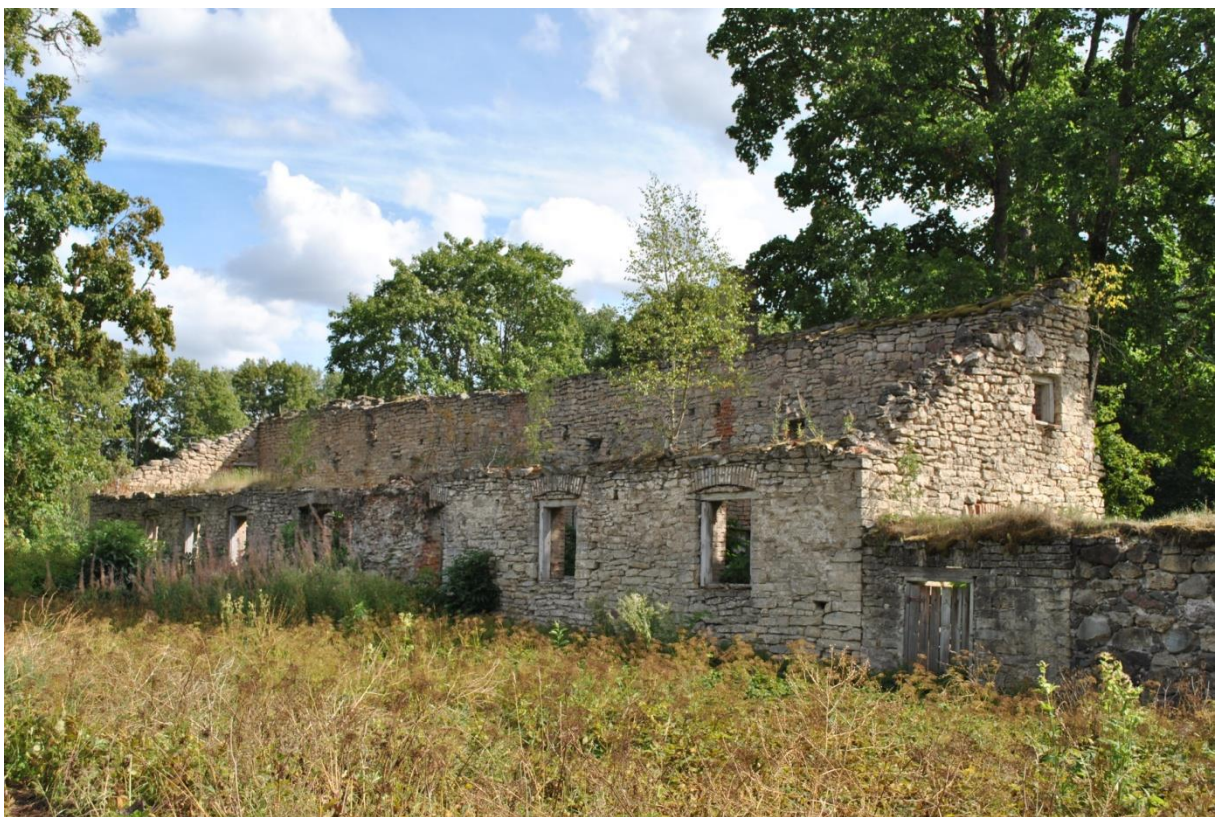
Vaade Esna mõisa kasvuhoonele loodest. (2018-08-11)

| Ol.oleva olukorra kirjeldus (2018-08-11): Ida-lääne suunalisel kasvuhoonel on lõunas olnud kaldeline klaasist maht ning põhjas paekiviseintega maht, kus paiknesid abiruumid. Paekivist seinad, kus üksikud osad on laotud punasest tellisest, on avariilised. Ehitusaegset krohvi on säilinud kohati endistes siseruumides, mis on kauem olnud katusega kaitstud. Seintes on näha ahjulõõrid, talaaugud ja horisontaalne puidust tala. Müürikivide vuugid on ulatuslikult sademetest tühjaks uhutud. Tänapäevaks on hoone katus sisse langenud. Põhjaseina avadel puuduvad täited ja sillused on varisemise ohtlikud. Säilinud on üksikuid avatäide lenge ja mõned metallmanused. Kolmest korstnast üks on säilinud. Hoone ümbrus on võsastumas. |
| Materjal/seisukord:<br><u>Korstnad</u> : Paekivist korsten. Korsten on avariiline ja kivide vahel kasvavad taimed. Seisukord avariiline.<br><u>Katus</u> : Klaasitud osa hävinud, kiviosa katus hävinud. Seisukord on väga halb.<br><u>Seinad</u> : Seinad on paekivist, osaliselt tellistest. Müüritiste ülemised osad lagunemas ja varisemisohtlikud. Seisukord on halb.<br><u>Avatäited</u> : Avatäiteid säilinu ei ole. Sillused on varisemise ohtlikud. Seisukord on avariiline. |

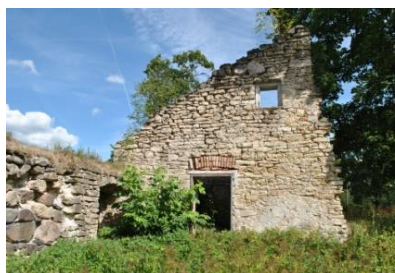
Vaade läänest aednikumaja otsaseinale. Vasakul piirdemüür. (2018-08-11)

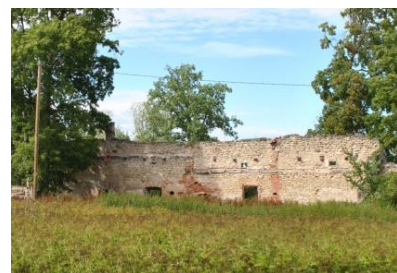
Vaade lõunast. Aednikumaja seinal on säilinud kasvuhooone talaugud ja ematala. (2018-08-11)

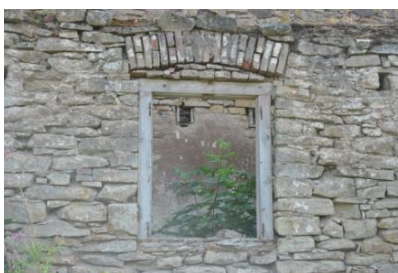
Säilinud on aednikumaja avatäide puidust lengid ja osa sepistest. (2018-08-11)

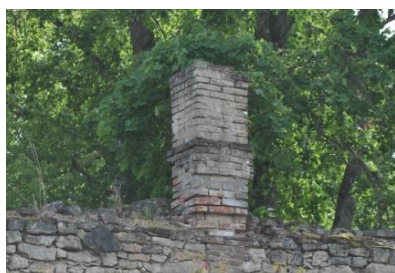
Kasvuhoone korsten hoone keskosas. (2018-08-11)

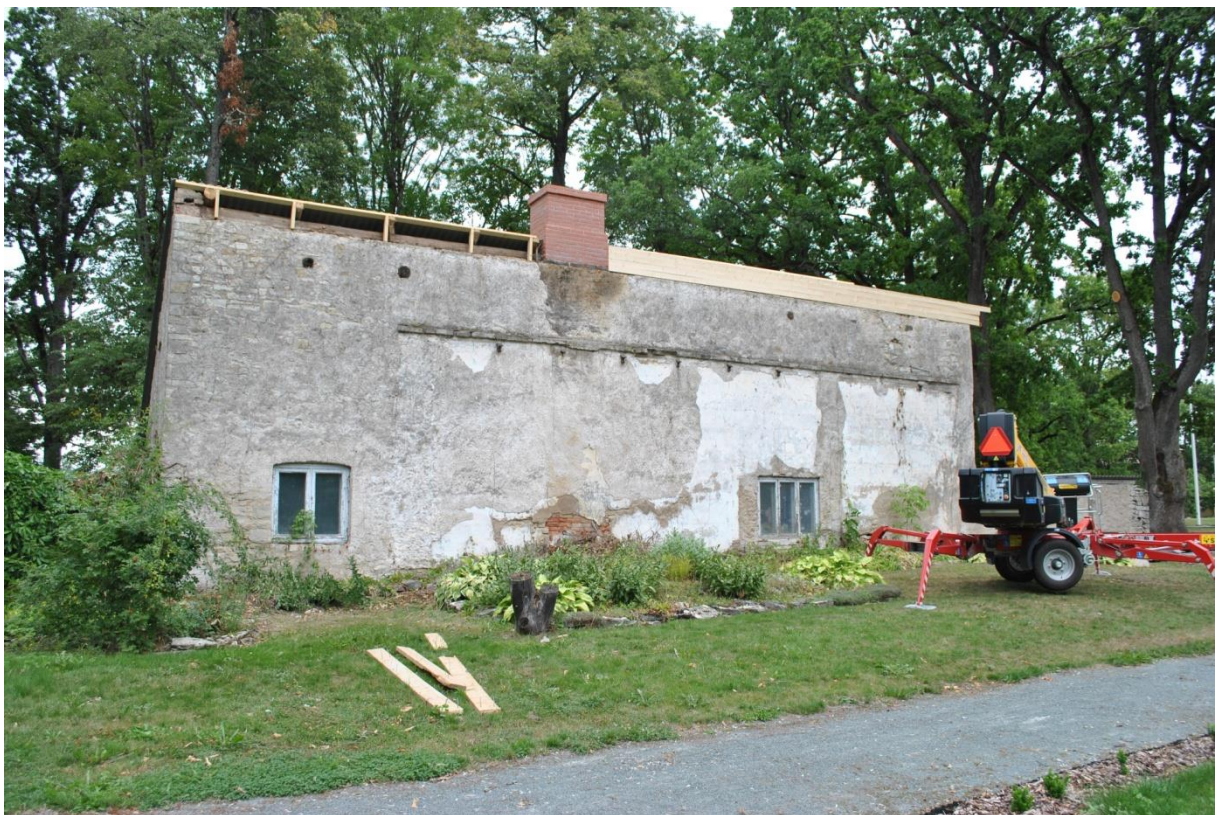
Vaade Koigi mõisa aednikumajale lõunast. (2018-08-11)

| Ol.oleva olukorra kirjeldus (2018-08-11): Aednikumaja on paekivist krohvitud seintega hoone. Külastuse käigus olid katusetööd pooleli. Laotud on uus punastest tellistest korsten. Uueks katusekatteks eterniiditaoline plaat. Kõik avatäited on terved aga pärinevad nõukogude perioodist. Lõunapoolselt seinalt on krohv suuremas osas hävinud. Säilinud on krohv, mis varem jäi klaasitud osasse. Kasvuhoone varasem paiknemine on hoonelt hästi loetav aga maht on täielikult hävinud. |
| Materjal/seisukord:<br><u>Korstnad</u> : 1 punastest tellistest korsten. Seisukord on väga hea.<br><u>Katus</u> : Uus eterniiditaoline katus. Seisukord väga hea.<br><u>Seinad</u> : Paekivist krohvitud seinad. Konstruktsiooni seisukord väga hea. Viimistluse seisukord halb.<br><u>Avatäited</u> : Nõukogude perioodist puidust aknad ja puituks. Seisukord rahuldav. |

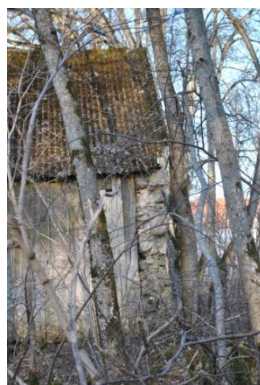
Vaade idast triiphoone murtud tagumisele müürile. (2019-03-30)

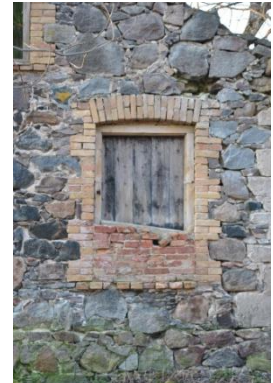
Osaliselt kinni müüritud ava põhjas, tellistest sillus ja aknalaud. (2019-03-30)

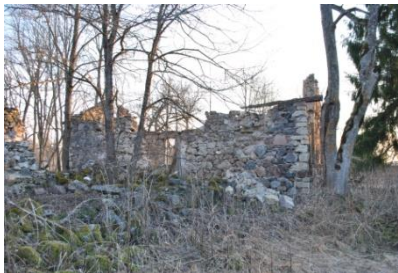
Vaade „aednikumajale” läänest. Ukseava sillus on hävinud. (2019-03-30)

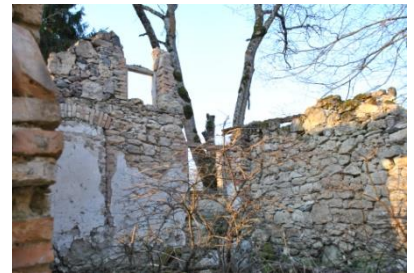
„Aednikumaja” sisevaade – lõunasein. Osaliselt on säilinud krohvi. (2019-03-30)

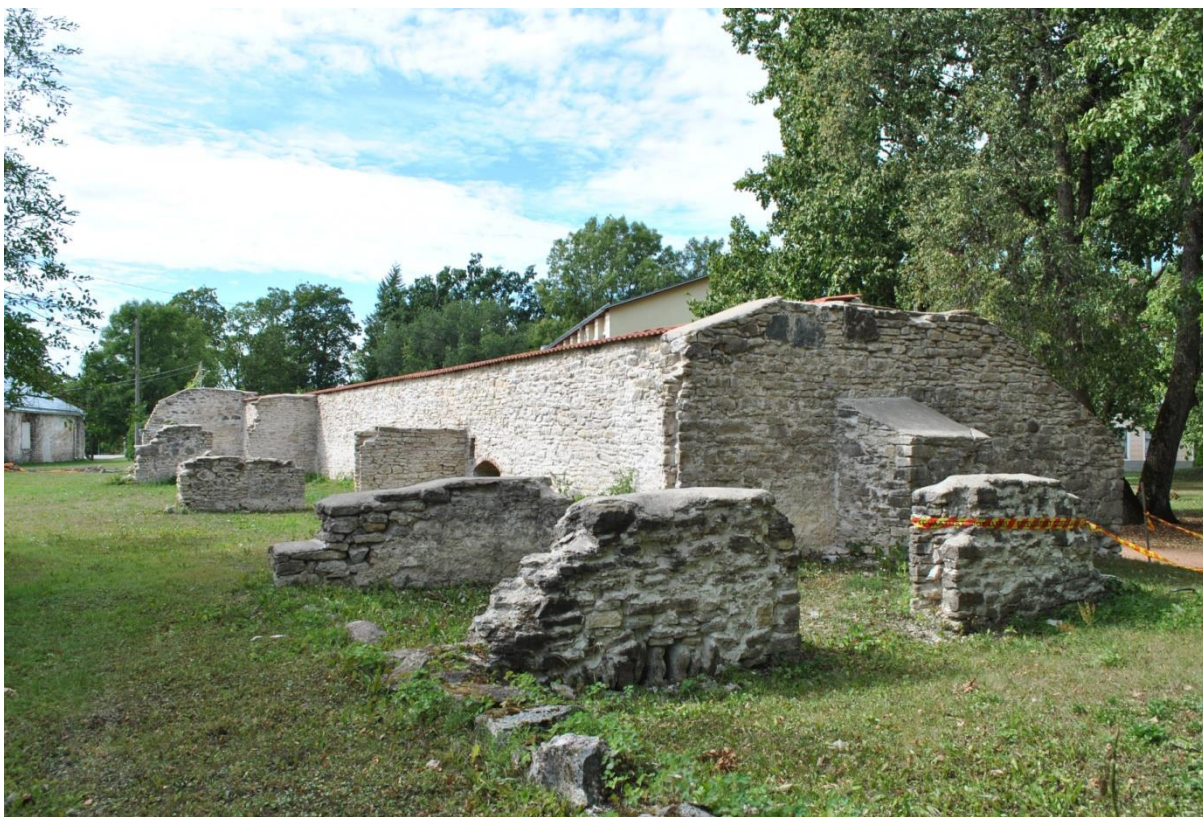
Vaade Roosna-Alliku mõisa kasvuhoonele kagust. (2018-08-11)

| Ol.oleva olukorra kirjeldus (2018-08-11): Tegemist on põhikehandilt väga pika hoonemahuga. Hoone paekivist müürid on konserveeritud. Teostatud on vuugiparandused ja lagunened müüriosad uuesti üleslaotud. Tugimüür on katustatud punaste katusekividega. Ülejäänud massiivsemad müüriosad on kaetud paksu lubitsemmentkrohviga, mis tagab müüril kalded vihmavee ärajooksuks. Tegemist on olnud tõenäoliselt ühekaldelise kasvuhoonega, kus lõunapoolne osa oli jaotatud säilinud kivist vaheseintega kolmeks osaks. Kasvuhoone idaotsas oli pisikene koda, mille madal seinte vare on säilinud. Müürilõikudes on loetavad sissepääsud ja avad. Põhjapool on seina ülaosas horisontaalne talapesa. kivist välisseina säilinud ei ole. Paekivist vaheseinte paiknemine on müürit loetav. Tõenäoliselt oli põhjapoolne maht jaotatud 4-6 osaks. Põhjapoolsed ruumid olid tõenäoliselt kasutuses abiruumideks, sest taimede kasvatamiseks ei jätkunud sellele hoonepoolele piisavalt päikesevalgust. Hoone keskses paksus paeseinas on säilinud kütteseadmete lõõrid ja korstnate paiknemine. Ühtegi korstent säilinud ei ole. Avade paiknemine loetav aga avatäiteid säilinud ei ole. Säilinud on ukse puidust sillus. Kõikide uste kivist sillused on laotud tellistest. Hoone ümbrus on korrastatud. |
| Materjal/seisukord:<br>Korstnad: ei ole säilinud<br>Katus: ei ole säilinud<br>Seinad: Paekivist müüritisega. Hiljuti restaureeritud – vuugid täidetud ja katustatud. Seisukod on väga hea.<br>Avatäited: Ei ole säilinud. Avad on kindlustatud, sillused ei ole varisemisohhtlikud. |

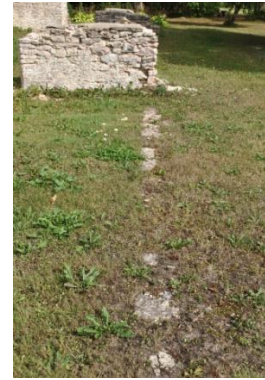
Lõunapoolse välisseina soklijoon on maapinnas säilinud. (2018-08-11)

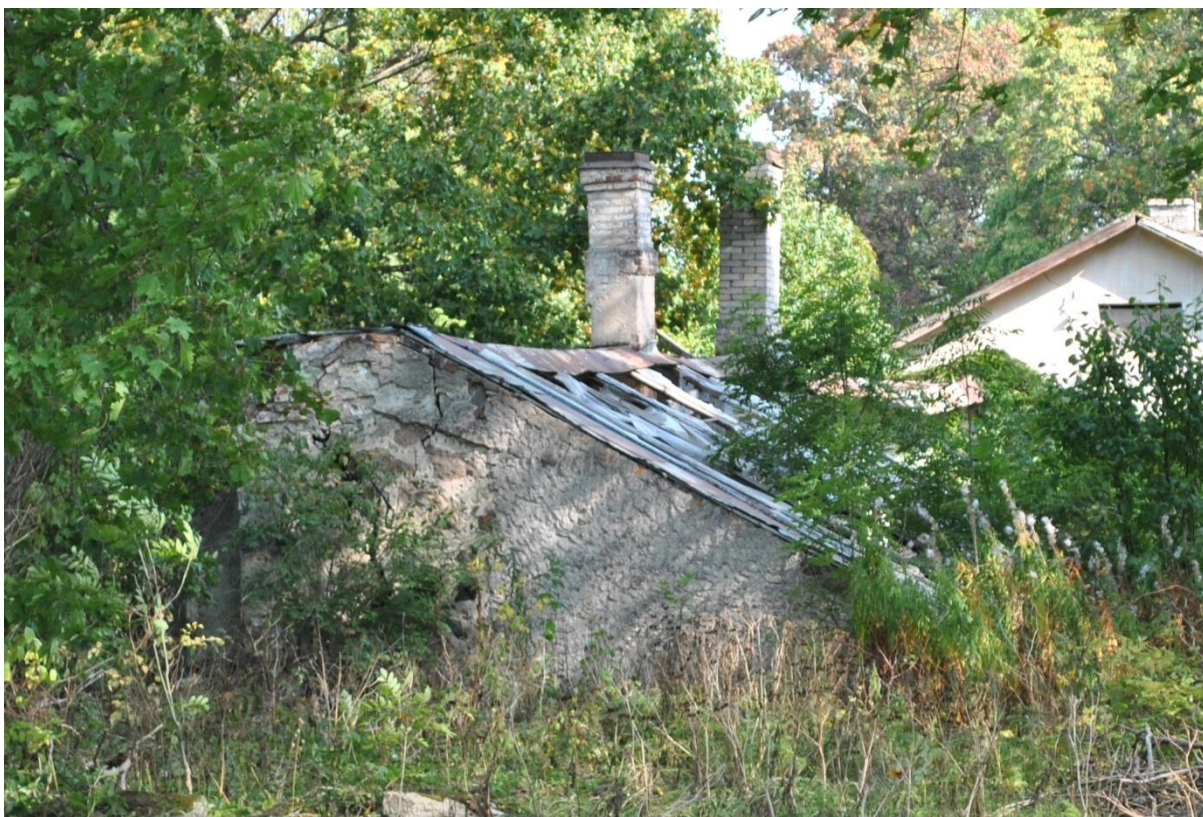
Vaade Aaspere mõisa kasvuhoonele läänest. (2018-09-08)

| Ol.oleva olukorra kirjeldus (2018-09-08): Tegemist on põhimahult maakivi ja tellisseintega hoonega, kus parandused on tehtud silikaattellisega. Hooneseinad on krohvitud. Põhjapoolsel seinal on lai räästakarniis. Kasvuhoone klaasitud osa koos puitsõrestikuga on uus (tõenäoliselt nõukogude ajast), ehituaegne kalle on olnud järsem. Kogu konstruktsioon on hävinud. Müüritis kaetud plekiga. Kasvuhoonel on kaks korstent. Läänepoolne on laotud paekivist. Korstnajaalg on krohvitud, pitsiosa krohvimata. Krohvi jälg on praegusest katusejoonest kõrgemal, tähistab tõenäoliselt hoone ehitusaegset katusejoont. Idapoolne korsten on uus silikaatkividest. Kasvuhoonesse on olnud kaks sissepääsu. Pisikene uks hoone idaseinas on hävinud. Säilinud on leng. Põhjapoolne kahepoolne tahveluks on säilinud. Hoone ümbrus pargi poolt on tihedalt võsastunud-metsistunud, säilinud on vanu viljapuid. |
| Materjal/seisukord:<br><u>Korstnad</u> : Läänepoolne korsten on paekivist. Seisukord on hea. Idapoolne korsten on silikaatkividest. Seisukord on hea.<br><u>Katus</u> : Klaasitud osa hävinud. Läänepool alles puitsõrestik, idapool sõrestik hävinud. Seisukord on väga halb.<br><u>Seinad</u> : Krohvitud maakivi ja savitellisest seinad, silikaatkiviga parandused. Seisukord on hea.<br><u>Avatäited</u> : Idapoolne uks on hävinud, põhjaseinas puidust tahveluks. Sillused korras. Seisukord hea. |

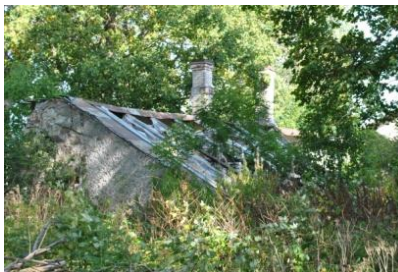
Vaade läänest hooneosale, mis ei ole sisse vajunud. (2018-09-08)

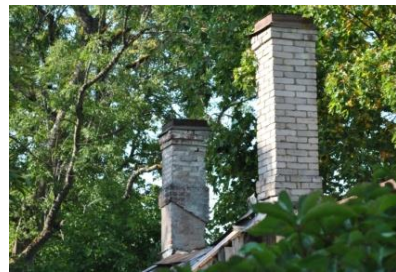
Lääne poolne korsten on laotud paest. Korstnal on säilinud vana krohvi, mis märgib kasvuhoone ehituaegset kõrgust. (2018-09-08)

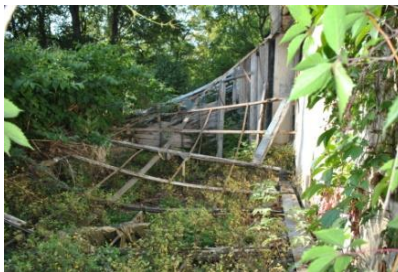
Kasvuhoone puitkonstruktsioonid hoone idapoolses mahus. (2018-09-08)

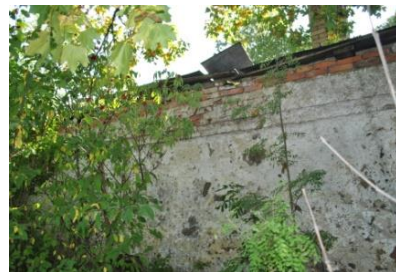
Kasvuhoone sein vaatega põhjast. Uus tellisladu ning ehituaegne karniis. (2018-09-08)

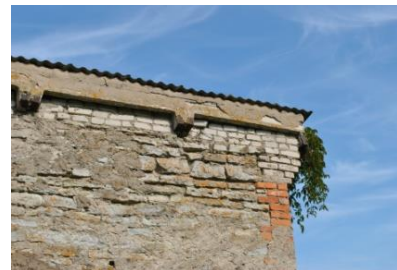
Kasvuhoone kagunurga räästas. (2018-09-08)

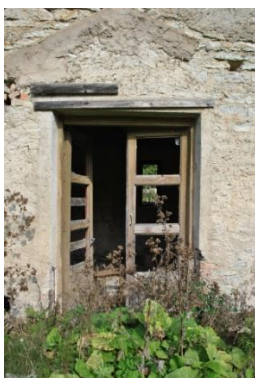
| Materjal/seisukord:<br><u>Korstnad</u> : Krohvimata silikaattellistest korsten. Alumine osa ca 2m ulatuses punasest savitellisest. Seisukord on hea.<br><u>Katus</u> : Katusekatteks on eterniit, raud-betoon konstruktsiooniga. Seisukord on rahuldav.<br><u>Seinad</u> : Põhimahus seinad laotud paekividest, osaliselt krohvitud. Ulatuslikult teostatud müüriparandusi plokkidega, punaste tellistega ning silikaatkividega (viimane põhiliselt räästas). Seisukord on hea.<br><u>Avatäited</u> : Säilinud on üks avatäide (uks), mis võib pärineda ehitusajast. Seisukord on halb. |

Säilinud uks lõunafassaadil. (2018-09-08)

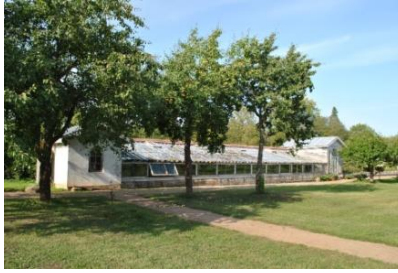
| <p>Materjal/seisukord:</p> <p><u>Korstnad</u>: Küttekehad/korstnad puuduvad.</p> <p><u>Katus</u>: Klaasitud konstruktsioon säilinud poolel hoone mahust. Seisukord halb. Kojad katustatud tsingitud valtsplekiga. Seisukord väga hea.</p> <p><u>Seinad</u>: Kasvuhoone maa- ja paekivist tugisein on kaetud s-kivi katusekiviga. Seisukord hea. Kasvuhoone otstes paiknevad maa- ja paekivist krohvitud seintega kojad on korrastatud. Seisukord hea. Hoone keskel paiknevat puidust hoonemahtu kattev lateksitaoline värv kestendab, vajab uuendamist. Ulatuslikud puidukahjustused puuduvad. Seisukord rahuldav.</p> <p><u>Avatäited</u>: Kõigil hoonemahtudel on sobivad puidust aknad/ukсед. Vajavad remonti ja viimistluse uuendamist. Seisukord hea.</p> |

Vaade lõunast lõunapoolsele kasvuhuone mahule. (2018-09-08)

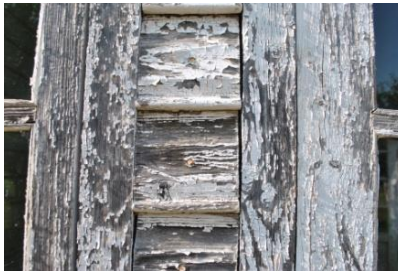
Kasvuhuone puidust keske koja laudis, lengid ja raamid. Uuendamist vajav värv. (2018-09-08)

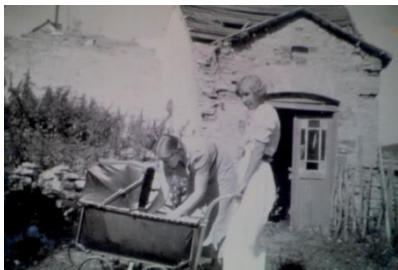
Vaade peasissepääsule, triiphoone on hävinud. (Sagadi mõisa kogu)

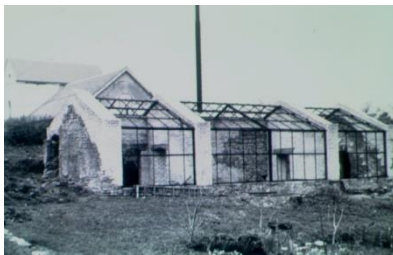
Sagadi mõisa triiphoone taastamine, eristatavad säilinud paekivist müüritised ja uus plokkidest laotu. (Sagadi mõisa kogu)

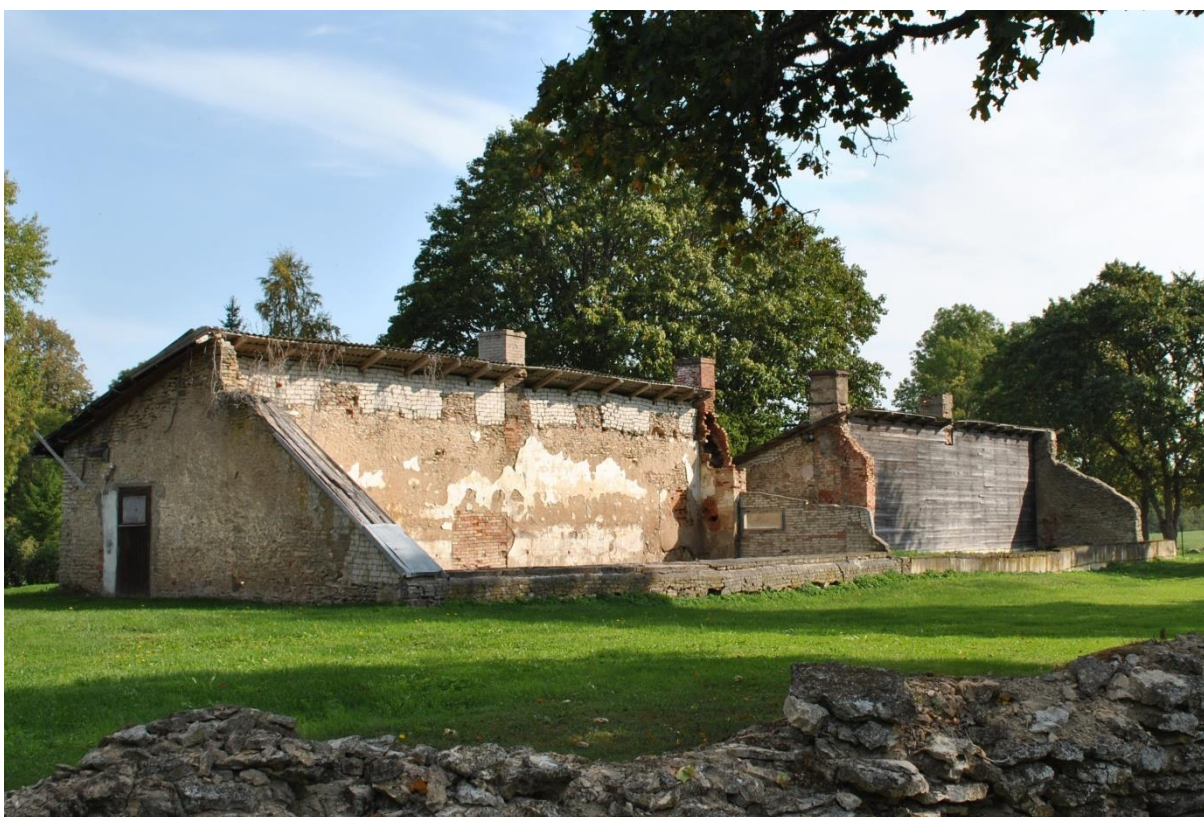
Vaade Udriku mõisa kasvuhoonele läänest. (2018-09-08)

| Ol.oleva olukorra kirjeldus (2018-09-08): Suurte kabariitmõõtmetega kasvuhoone on põhimahus laotud paekivist. Müüride ülaosad on parandatud/harja kõrgust tõstetud silikaatkiviga. Hoone põhjaküljel paiknesid varem abiruumid, lõunapool oli klaasitud kasvuhooneosa. Lõunapoolne osa on jaotatud kolmeks osaks, keskel kitsam klaasmaht. Keskse mahu mõlemale küljele jäävad punastest tellistest korstnad, läänepoolne on hilisema pitsiga, idas ehitusaegne. Mõlema külgi keskosas on samuti tellistest korstnad, läänepool hilisem silikaatkivist korstnapits, idapool ehitusaegne punastest tellistest korstnapitsiga. Algselt on ehitusaegsed korstnad olnud krohvitud. Kasvuhoone otsaseinad on säilinud ja kaetud osaliselt plekiga. Idapoolne müür on laudistatud üle täies ulatuses. Läänetiiva müüritisel on osaliselt säilinud viimistluskrohvi, keskel näha kinnilaotud ava, läänenurgas uks põhjapoolsesse mahtu. Kasvuhoone madal sokkel lõunas on laotud paekivist ja betoneeritud. Põhjapoolsesse hooneosasse ligipääs puudus. Hoone ümbrus on korrastatud, kasvuhoone vajaks konserveerimist. |
| Materjal/seisukord:<br><u>Korstnad</u> : Säilinud kõik neli punastest tellistest korstent. Korstnapitsid erinevad, alustades läänest – esimene on hilisem silikaatkivist korstnapitsiga, teine hilisem punastest tellistest korstnapitsiga, kolmas ja neljas on ehitusaegsed punastest tellistest korstnapitsiga, kus osaliselt säilinud ehitusaegne viimistlus. Hilisemate korstnapitside seisund on hea. Ehitusaegsete korstnapitside seisukord on halb.<br><u>Katus</u> : Klaasitud osa hävinud, kiviosa katus eterniidist. Kiviosa seisukord on hea.<br><u>Seinad</u> : Seinad on paekivist, osaliselt säilinud krohvi viimistlust. Seinte parandused silikaatkivist. Seisukord on hea.<br><u>Avatäited</u> : Ligipääs puudus. |

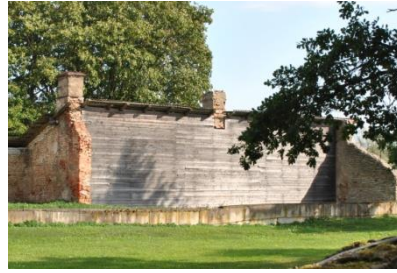
Kasvuhoone idatiib, vaade lõunast. Müüritis on kaetud laudisega. (2018-09-08)

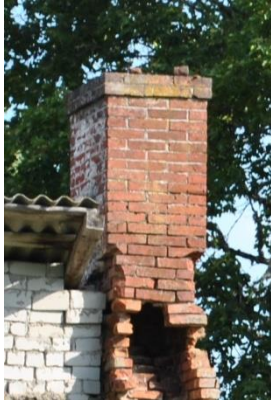
Hilisem punastest tellistest korsten. Läänest teine. (2018-09-08)

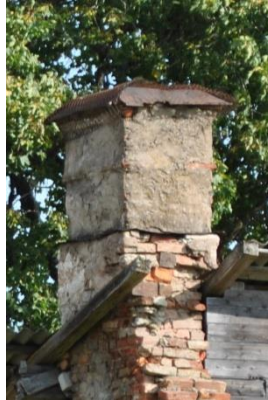
Varasem punastest tellistest korsten, korstnapits on krohvitud ja kaetud plekiga. (2018-09-08)

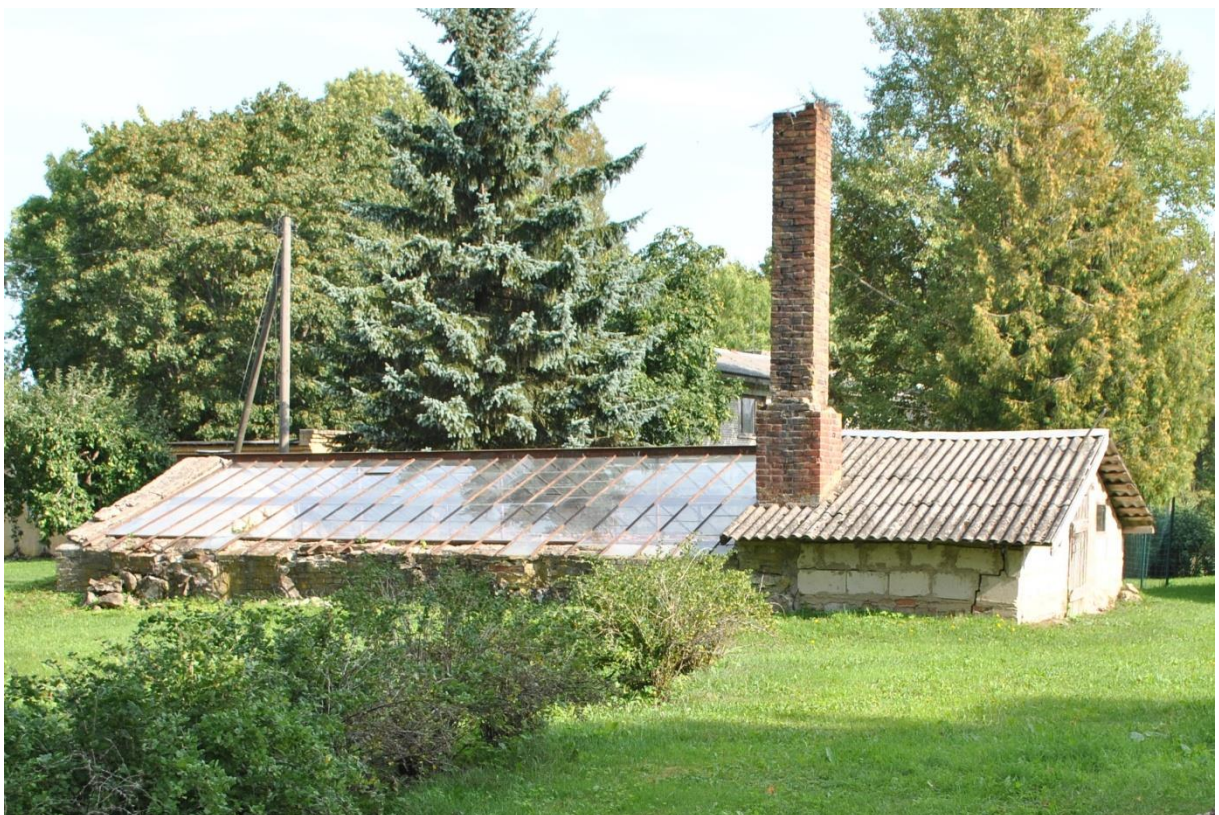
Vaade Udriku mõisa väikesele kasvuhoonele läänest. (2018-09-08)

| Ol.oleva olukorra kirjeldus (2018-09-08): Udriku väike kasvuhoone on maakivist madalal soklil, millele toetuvad väikesekaldeliselt puidust sariad. Kogu katusepind on klaasitud. Kagupool on koda, mis on hilisem juurdeehitus/ümberehitus. Koda on laotud fiboplokist ja toetub punastest tellistest soklile. Koja kasvuhoone poolses seinas on kõrge punastest tellistest korsten. Juurdeehituse katus on eterniidist. Hoone ümbrus on korrastatud. |
| Materjal/seisukord:<br><u>Korstnad</u> : Kõrge punastest tellistest korsten. Seisukord on hea.<br><u>Katus</u> : Klaasitud osa puitsarikatel konstruktsioon. Seisukord on rahuldav. Kivist koja katuseks eterniit. Seisukord on hea.<br><u>Seinad</u> : Kasvuhoone mahu sokkel on maakivist. Koda on punastest tellistest soklil, seinad laotud fiboplokiga, viimistluseta. Seisukord on hea.<br><u>Avatäited</u> : Kivist kojale puitplankuks ja kaks puitraamidega akent. Seisukord rahuldav. |

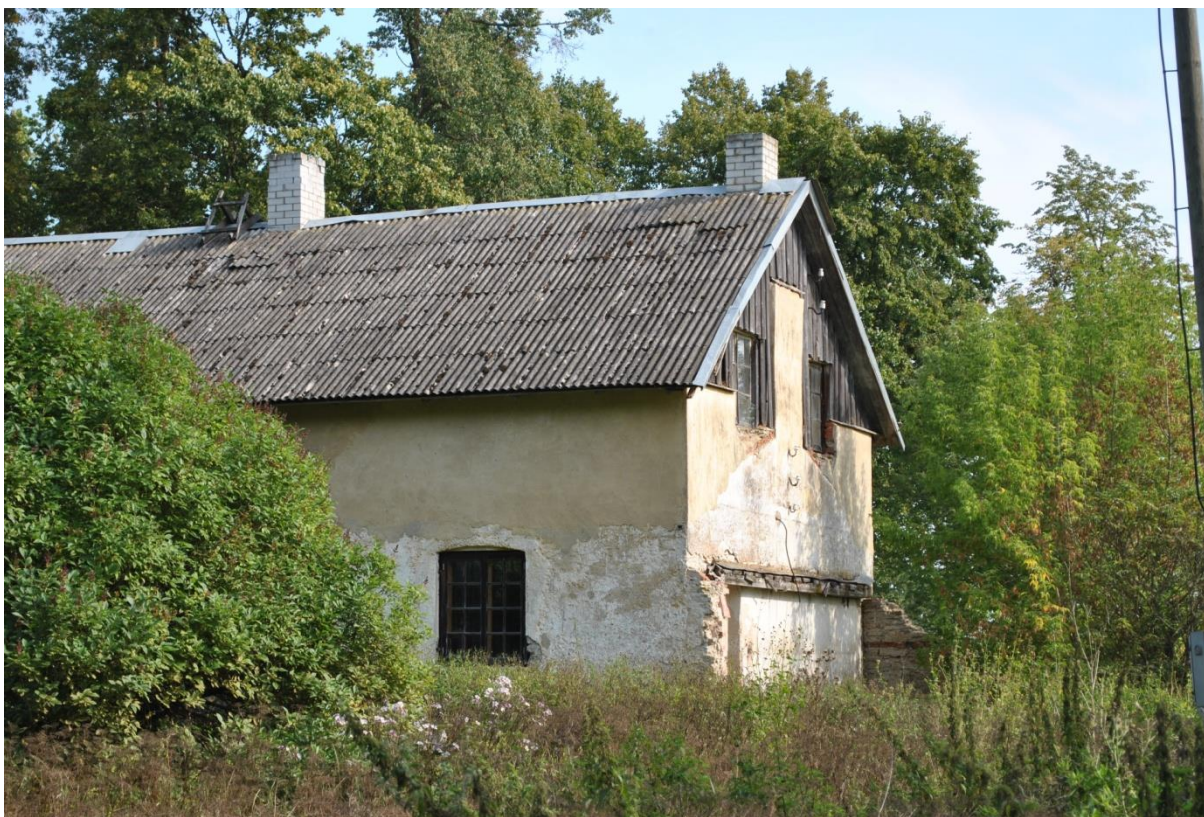
Vaade Vaeküla mõisa aednikumajale läänest. (2018-09-08)

| Ol.oleva olukorra kirjeldus (2018-09-08): 2-korruselise aednikumaja põhjapoolse fassaadi külge on ehitatud pisikene kasvuhoone, millest säilinud vare. Otsaseinad laotud paekivist. Läänepoolseim sein on praktiliselt hävinud. Aednikumaja välisseinal on säilinud ematala pesa. Aednikumaja välisseinal säilinud kasvuhoone siseviimistlus – krohv ja värv. Aednikumaja on paekivist ristkülikukujulise põhiplaaniga hoone. 2. korruse otsaviilud on sakmelised – sakmetest viilualuseni on viimistletud vertikaalse laudisega. Viilu all on kaks 6-ruuduga akent. 1. korruse avatäited on kaarsillusega 16-ruuduga aknad. Hoone on krohvitud. Katusekatteks on eterniit, harjaplekid ning räästad kaetud plekiga. Hoonel on kaks silikaatkivist korstent. Hoone ümbrus on hooleta ja võsastumas. Kinnistu on ümbritsetud traataiaga ja ligipääsu ei ole. |
| Materjal/seisukord:<br><u>Korstnad</u> : 2 silikaatkividest korstent. Seisukord on hea.<br><u>Katus</u> : Aednikumajal on eterniit, seisukord hea. Kasvuhoone klaasitud osa ja sarikad on hävinud.<br><u>Seinad</u> : Aednikumaja kiviseinad on säilinud hästi, sh viimistlus. Kasvuhoone paekivist otsaseinad on varemetes.<br><u>Avatäited</u> : Kasvuhoonel puuduvad. Aednikumajal säilinud tiheda jaotusega kahepoolseid aknaid.<br>Seisukord rahuldav. |

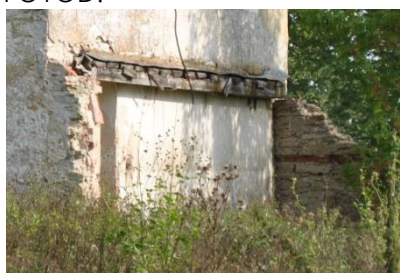
Aednikumaja külge ehitatud kasvuhoone vare. (2018-09-08)

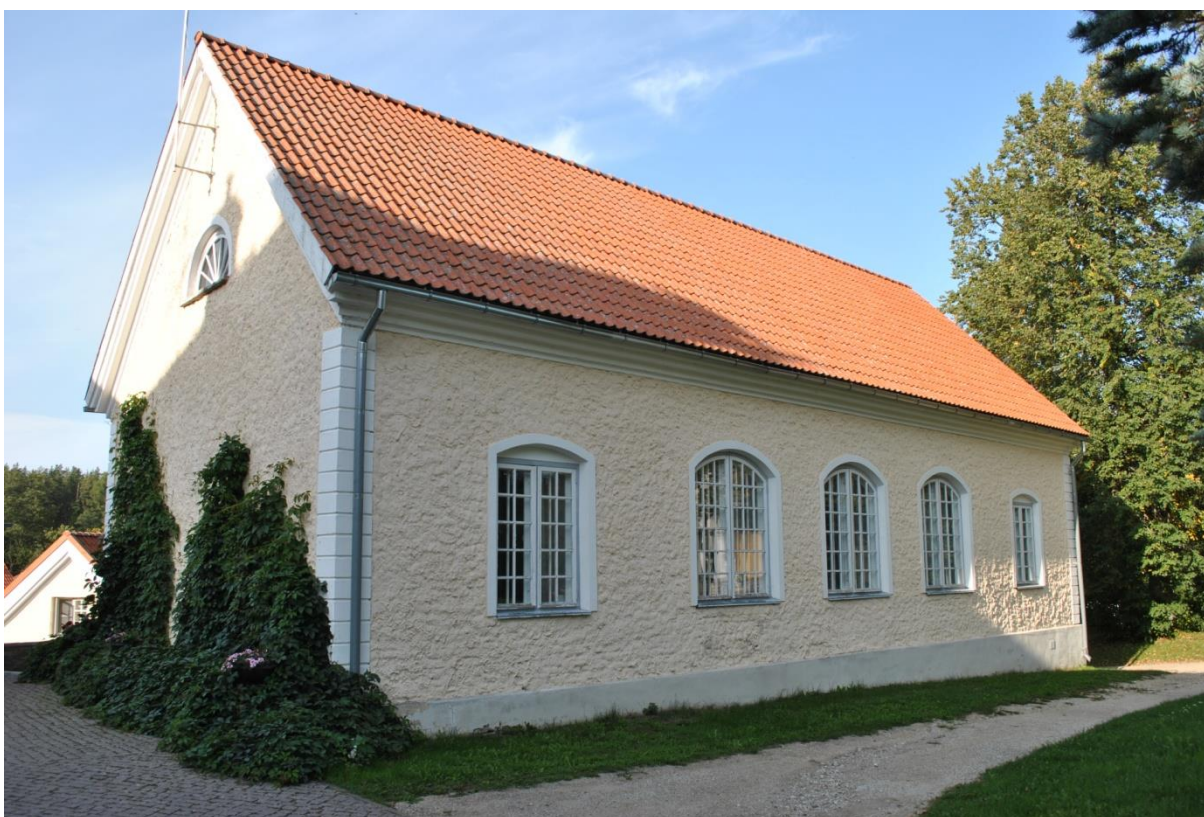
Vaade Vihula mõisa palmimajale lõunast. (2018-09-08)

| Materjal/seisukord:<br><u>Korstnad</u> : puuduvad<br><u>Katus</u> : Punastest katusekividest. Varustatud ripprennidega. Seisukord on väga hea.<br><u>Seinad</u> : Kollaseks värvitud krohvitud kiviseintega (tõenäoliselt paekivi). Krohvitud sokliga. Seisukord väga hea.<br><u>Avatäited</u> : Puidust raamidega avatäited ja puidust ukse. Viimistletud sobivate värvidega. Seisukord on väga hea. |

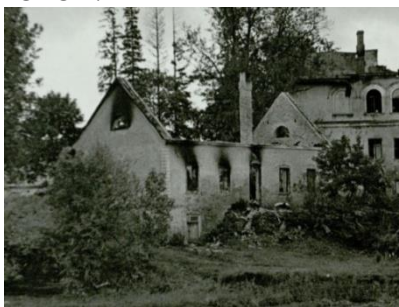
Palmimaja peale põlengut.  
(ERA.T-76.1.12485)

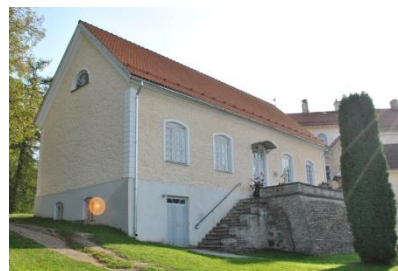
Kõrge sokkel hoone põhjaküljel.  
Vaade põhjast. (2018-09-08)
